**PLAN PARCIAL DE RENOVACIÓN URBANA**

**MEMORIA JUSTIFICATIVA – DIAGNÓSTICO**

**CARTÓN DE COLOMBIA**

Noviembre 2020

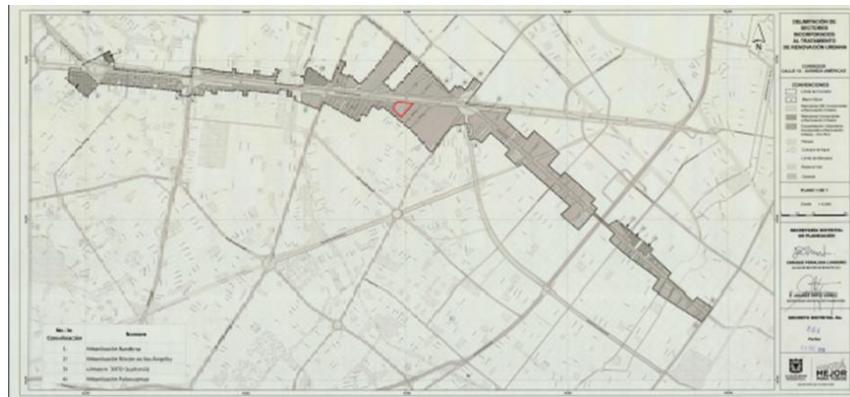
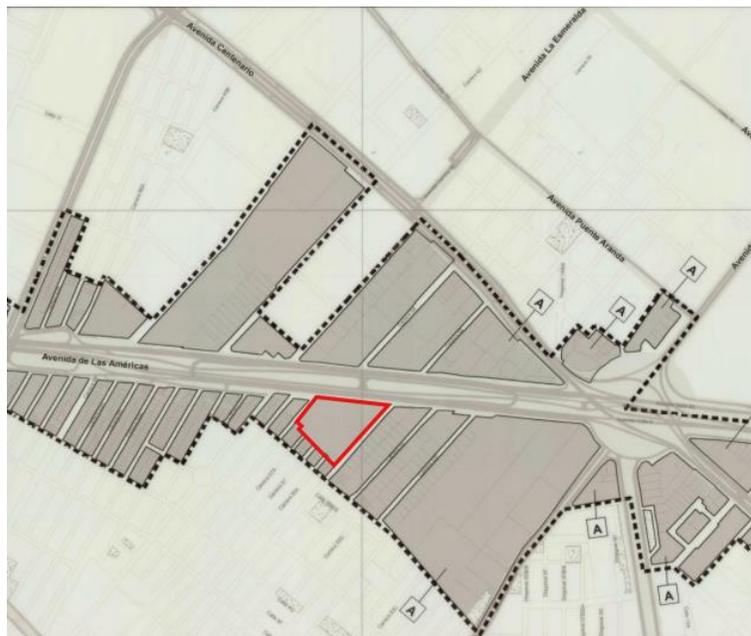
Figura 2 Delimitación del área de intervención del PPRU CC, en el Plano del Decreto Distrital 804 de 2018.  
Elaboración propia.

De acuerdo con la caracterización del corredor estratégico de renovación urbana sobre los ejes viales de Transporte Público Masivo de Transmilenio S.A. (SDP, 2018), el predio forma parte de la manzana 46 clasificada como Tipo 3 Manzana Irregular de configuración predial heterogénea, sobre la Avenida de las Américas desde el sector de Puente Aranda hasta el sector de Banderas o intersección con la Avenida Manuel Cepeda Vargas.

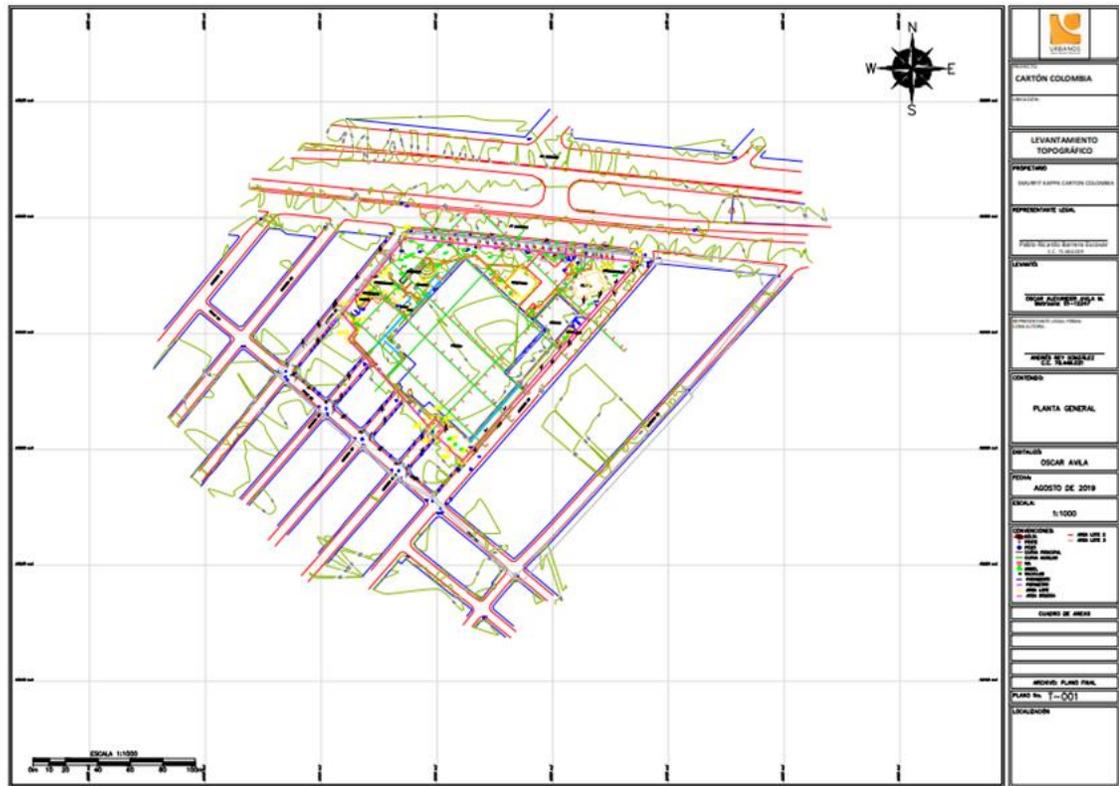
Figura 4 Plano Topográfico del predio objeto del PPRU Cartón Colombia, agosto de 2019. El área del predio asciende a 26.194,66 m<sup>2</sup>. Fuente: URBANOS SAS.

El predio objeto del plan parcial cuenta con dos planos topográficos incorporados al catastro distrital (Tabla 4) y un levantamiento topográfico recientemente elaborado por URBANOS ZC SAS para su formulación:

Copia de los planos incorporados al catastro distrital y del levantamiento topográfico realizado para la formulación, se adjuntan al presente documento (Mapa 1 Plano topográfico de Diagnóstico, Figura 4).

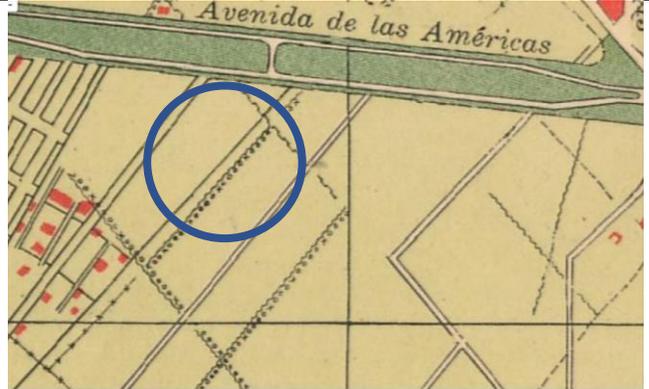
Figura 6 Historia del predio objeto del PPRU Cartón Colombia en planos. Fuente: <http://cartografia.bogotaendocumentos.com/>

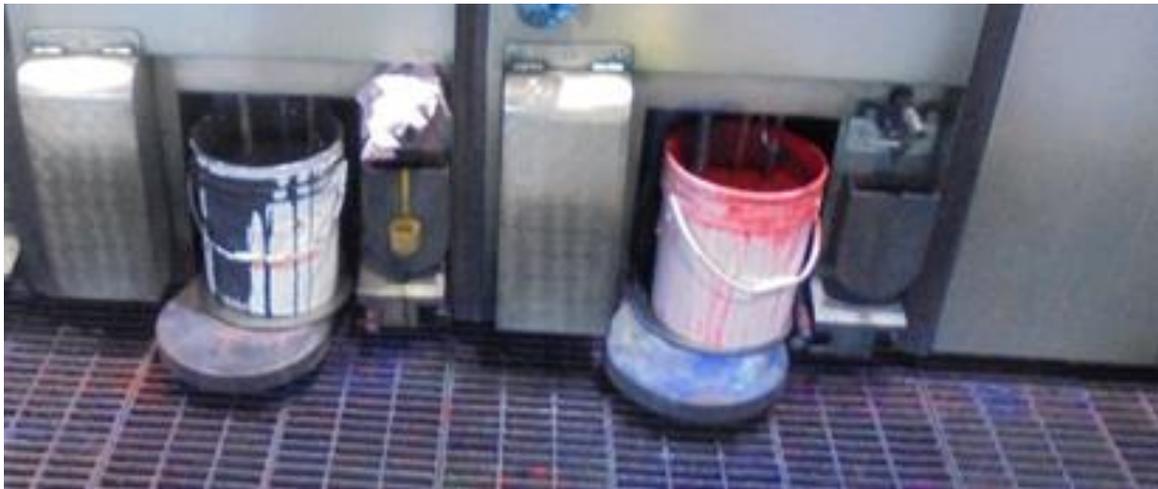
*Figura 7 Tintas usadas para imprimir sobre las cajas. Están libres de tóxicos y contaminantes, hay un sistema completo de recuperación de los derrames y residuos y no hay vertimientos industriales. Fuente Taller de Ambiente Humano Sep. de 2019*

Durante la etapa de diagnóstico ambiental se realizó una revisión a las instalaciones de la fábrica buscando evidencia de posibles pasivos ambientales, encontrando de entrada, varios reconocimientos ambientales generados por la SDA a la excelencia en la gestión ambiental. Evitan insumos peligrosos en sus procesos industriales. No hay evidencias de pasivos ambientales.

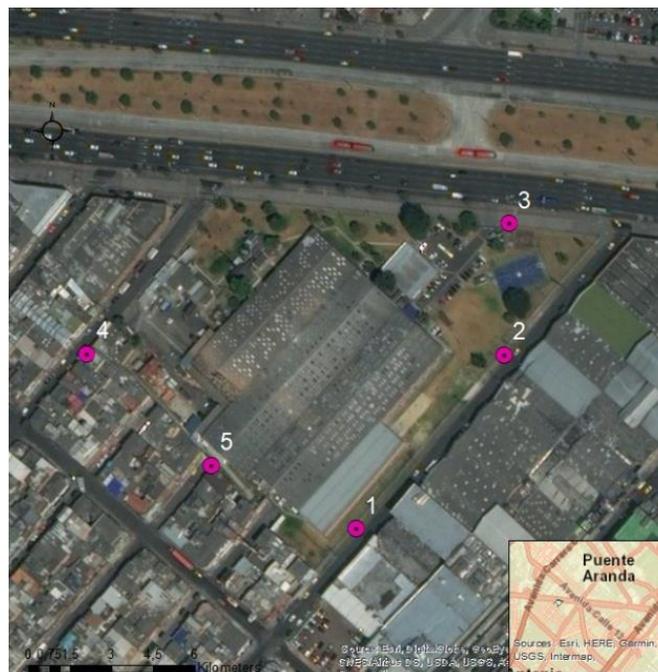
Figura 8 Localización de los puntos de muestreo de ruido y material particulado. Fuente: Elaborado por Taller de Ambiente Humano SAS, 2019.

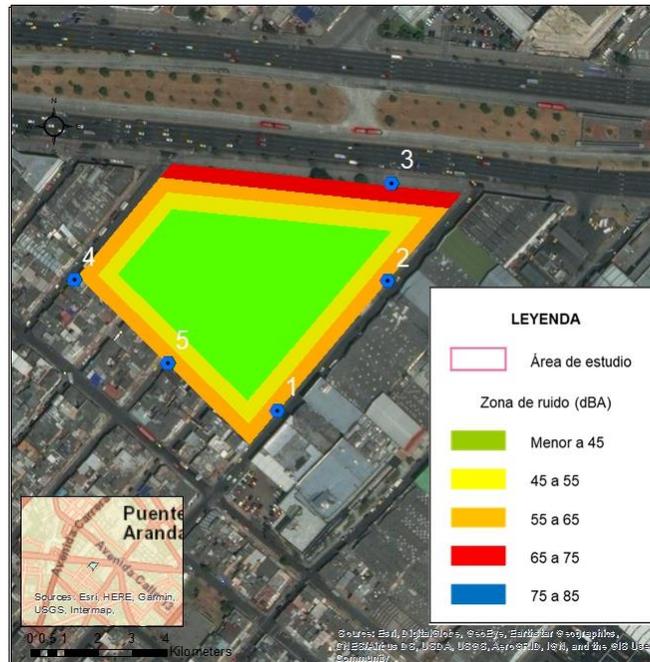
Figura 9 Zonas de ruido en el área de estudio. Fuente: Elaborado por Taller de Ambiente Humano SAS, 2019

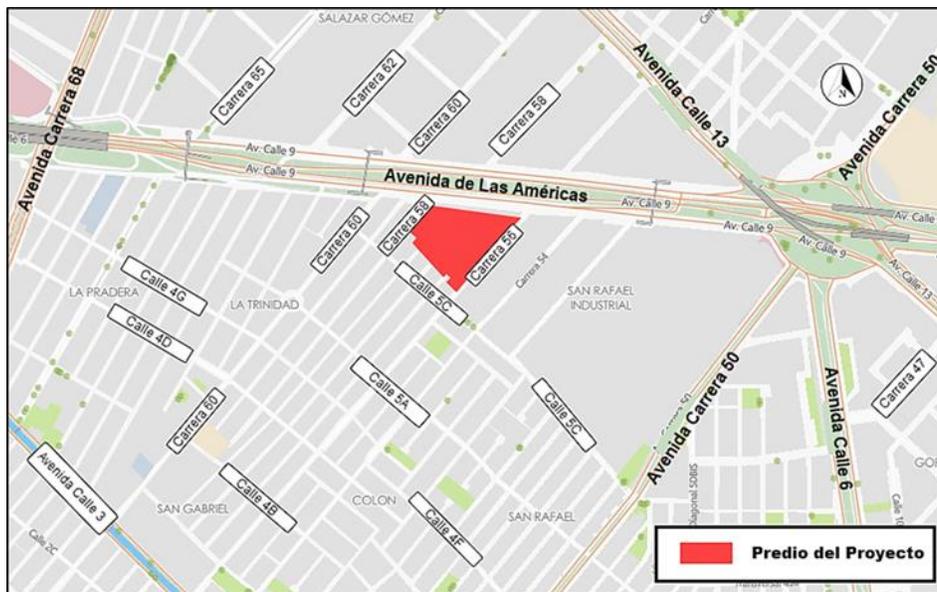
Figura 12. Localización general del proyecto. Fuente: Elaboración propia adaptada de Mapa Base de Mapas Bogotá

El Plan Parcial de Renovación Urbana Cartón Colombia se localiza en la ciudad de Bogotá, en la Localidad de Puente Aranda (16), en el Barrio San Rafael Industrial. El predio se encuentra ubicado en el costado Sur de la Av. de Las Américas, la cual corresponde a una vía arterial que sirve al sector como corredor de acceso en sentido occidente – oriente, el proyecto se encuentra ubicado entre las Carreras 56 y 58, las cuales son vías de carácter intermedio, tal como se muestra en la anterior figura.

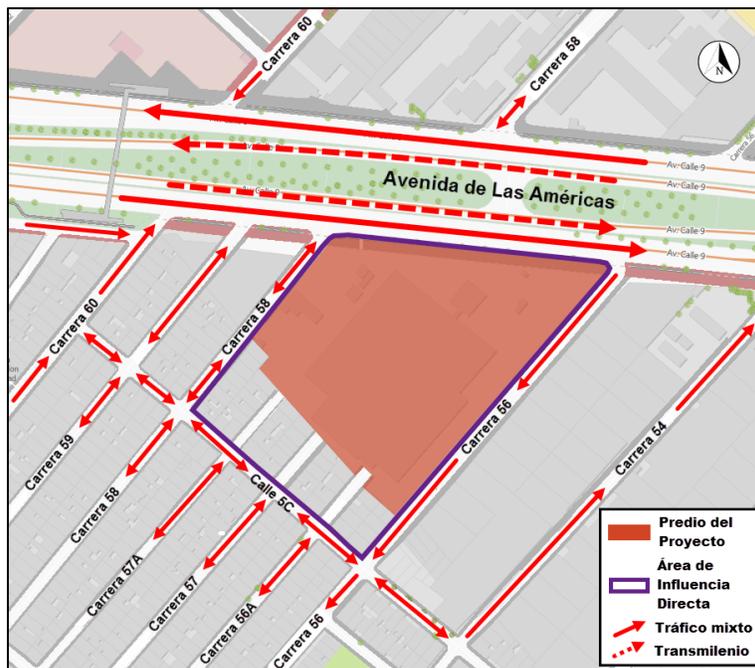
Figura 15. Sentidos viales en el área de influencia del proyecto Fuente: Elaboración propia adaptada de Mapa Base de Mapas Bogotá

Con el fin de conocer las condiciones actuales de la movilidad en la zona de influencia del proyecto, se presenta a continuación un inventario de las condiciones y tipologías de los diferentes ejes de movilidad que tiene el sector, la identificación de estos permitirá de igual manera, establecer la base de los modelos de micro-simulación, a partir de los cuales se generarán los veredictos de movilidad del sector.

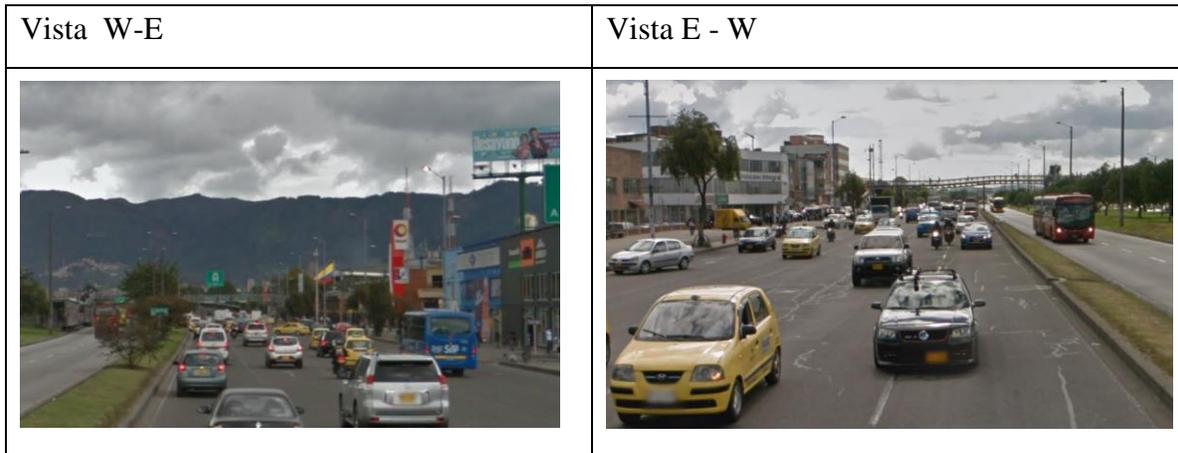
Figura 16. Estado actual de la Av. de Las Américas desde la Carrera 56 hasta la Carrera 58 (costado sur).  
Fuente: Elaboración propia

La Av. de Las Américas corresponde a una vía de carácter arterial, entre la Carrera 56 y la Carrera 58 presenta carpeta de rodadura y señalización vertical en buen estado, sin embargo, la demarcación se encuentra en mal estado. Esta vía permite la circulación en los sentidos W-E y E-W. Presenta una calzada con un ancho de 7.6 metros compuesta por dos carriles para el paso exclusivo de buses de Transmilenio, y otra calzada para el tráfico mixto de 5 carriles con un ancho total de 17.6 metros aproximadamente, en donde se presenta tránsito de vehículos de carga, buses, automóviles y bicicletas, tal como se muestra a continuación:

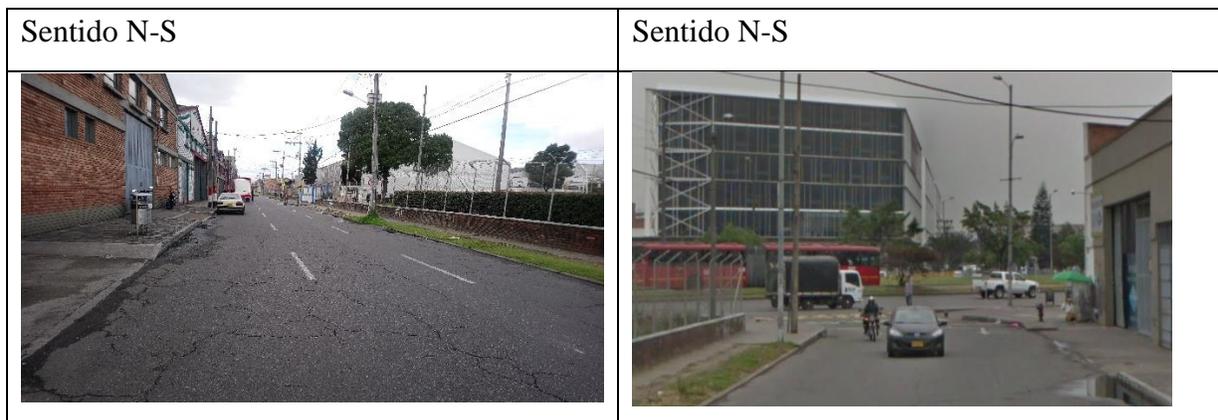
Figura 17. Estado actual de la Carrera 56 entre la Av. de Las Américas y la Calle 5C. Fuente: Elaboración propia

La Carrera 56, entre la Av. de Las Américas y la Calle 5C, pertenece a la malla vial intermedia, cuenta con una calzada con tres carriles de circulación en sentido Norte-Sur, con ancho aproximado de 8,9 metros. Este segmento vial cuenta con pavimento flexible en regular estado, mientras que la señalización y la demarcación están en buen estado, como se puede observar en el siguiente registro fotográfico:

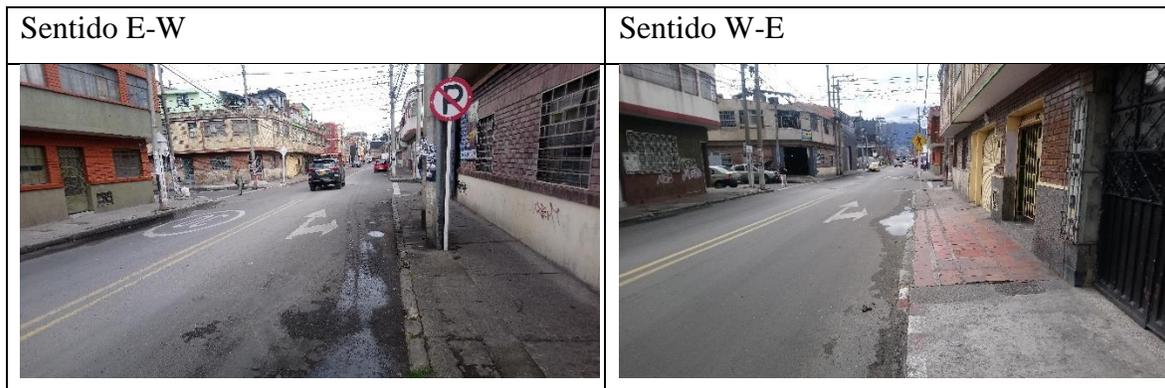
Figura 18. Estado actual de la Calle 5C entre la Carrera 56 hasta la Carrera 58. Fuente: Elaboración propia

El tramo de la Calle 5C entre la Carrera 56 y la Carrera 58, ver Figura 18, pertenece a la malla vial intermedia, está compuesta por una calzada, con un ancho de 7.8 metros aproximadamente, de 2 carriles que permiten el tránsito en los sentidos Este-Oeste y Oeste-Este. La señalización vertical y pavimento (flexible) se encuentra en buen estado, sin embargo, la demarcación se encuentra en regular estado.

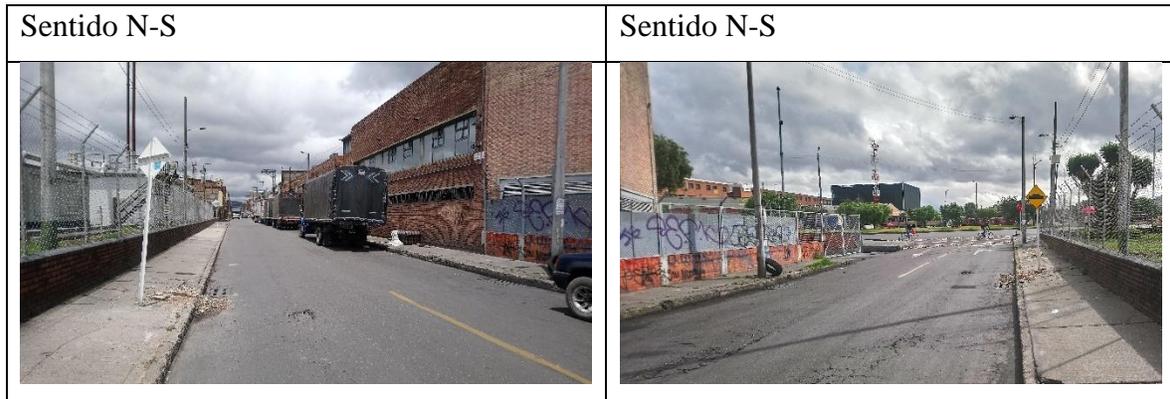
Figura 19. Estado actual de la Carrera 58 entre la Av. de Las Américas y la Calle 5C Fuente: Elaboración propia

cuenta con pavimento flexible en regular estado, con señalización vertical adecuada y demarcación en regular estado, presenta dos carriles, uno por cada sentido vial, tiene un ancho de calzada de 7.9 metros aproximadamente. Presenta parqueo por parte de camiones que esperan para ingresar a la fábrica Cartón Colombia.

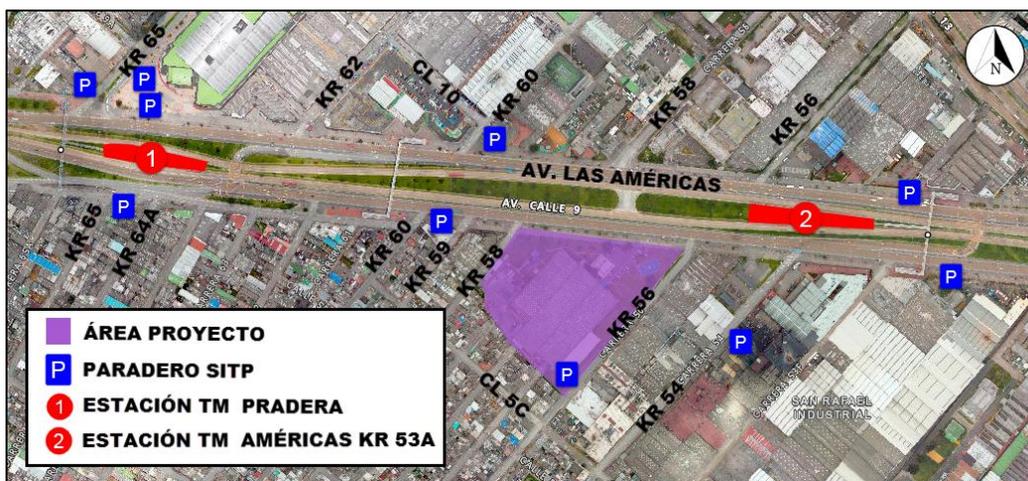
Figura 20. Inventario de paraderos actuales en el sector del predio de Cartón Colombia. Fuente: Elaboración propia adaptada de Mapa Híbrido de Mapas Bogotá

La zona de influencia del proyecto cuenta con presencia de paraderos de SITP y estaciones del sistema de transporte masivo Transmilenio, los cuales son mostrados a continuación:

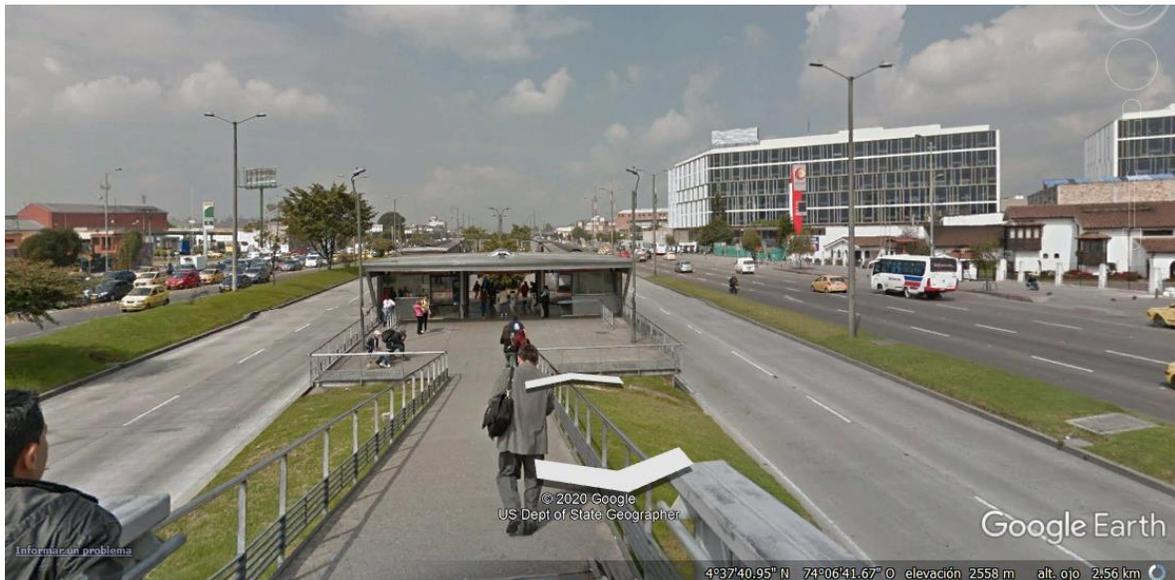
*Figura 21.* Imagen del Acceso a la Estación de Transmilenio; Américas – Carrera 53 A. localizada al costado oriental del predio. Fuente: Elaboración propia adaptada de una imagen de Google Earth

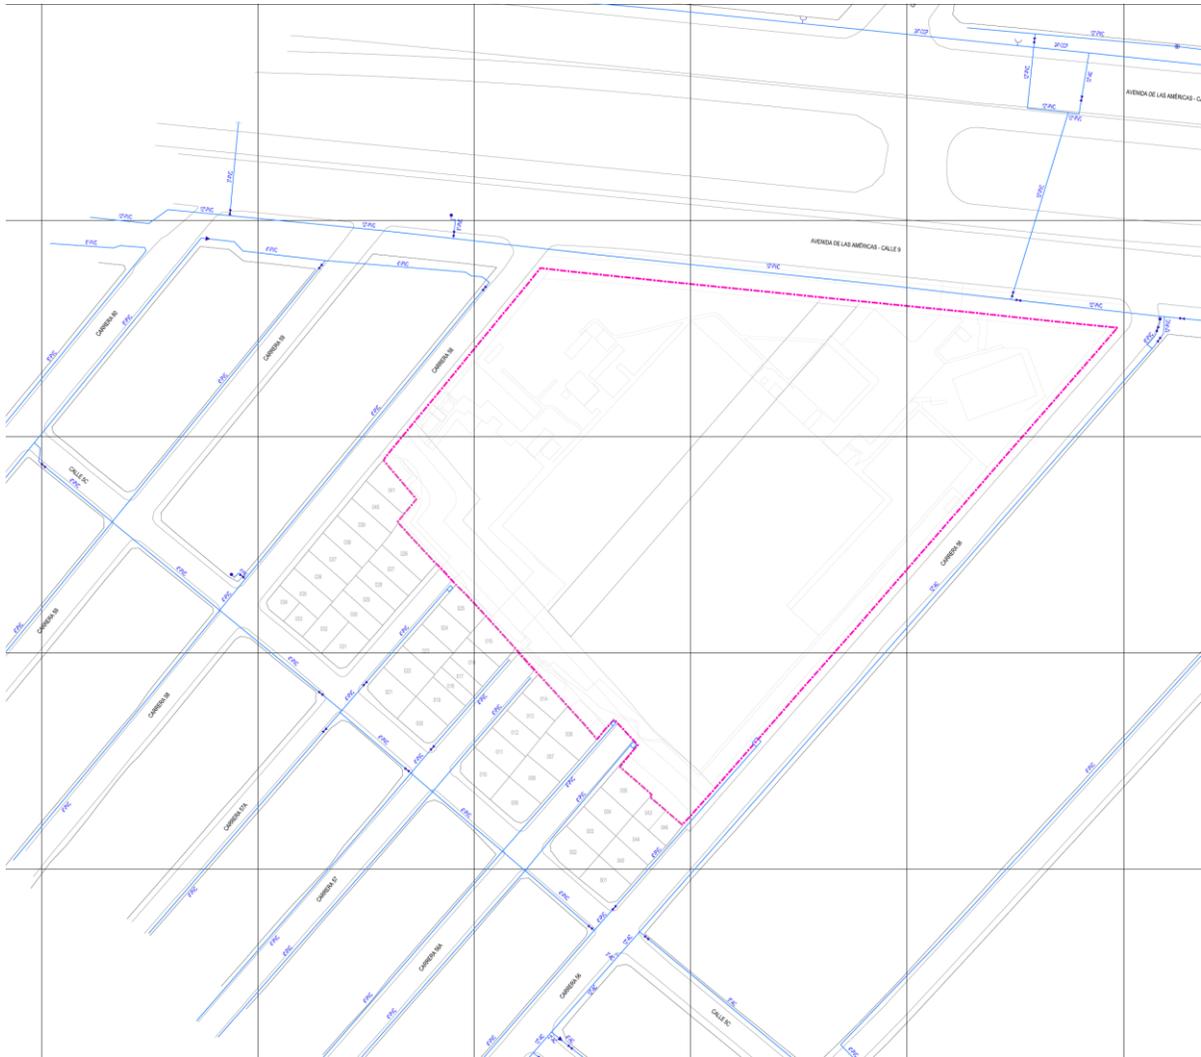
Figura 22. Redes de Acueducto Existentes en el Área del Plan Parcial. Fuente. Elaboración Propia, tomado del Sistema de Información Geográfica SIG de la EAAB

El área donde se va a desarrollar Plan Parcial, cuenta con infraestructura de redes de acueducto y alcantarillado, las cuales se describen a continuación.

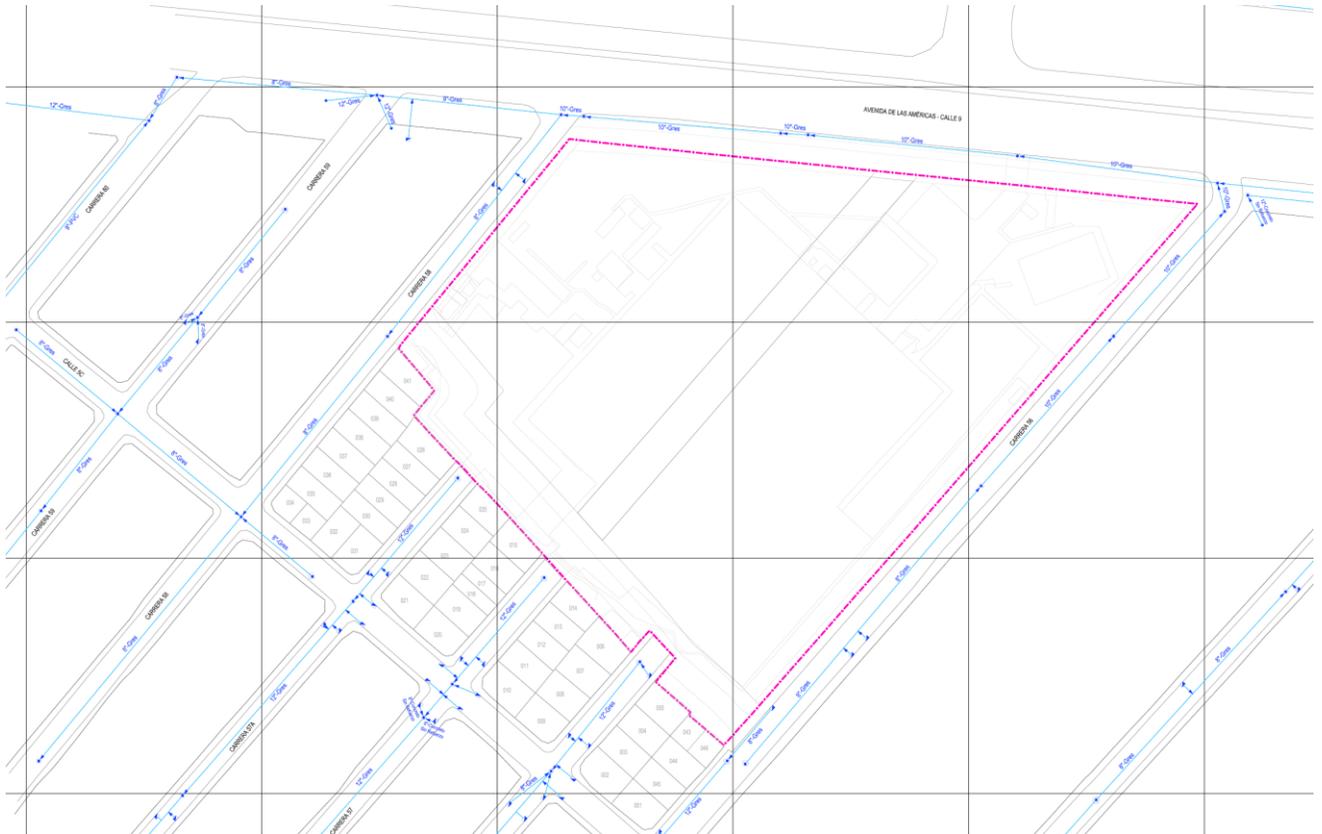
Figura 23. Redes de Alcantarillado Sanitario en el Área del Plan Parcial. Fuente. Elaboración Propia, tomado del Sistema de Información Geográfica SIG de la EAAB

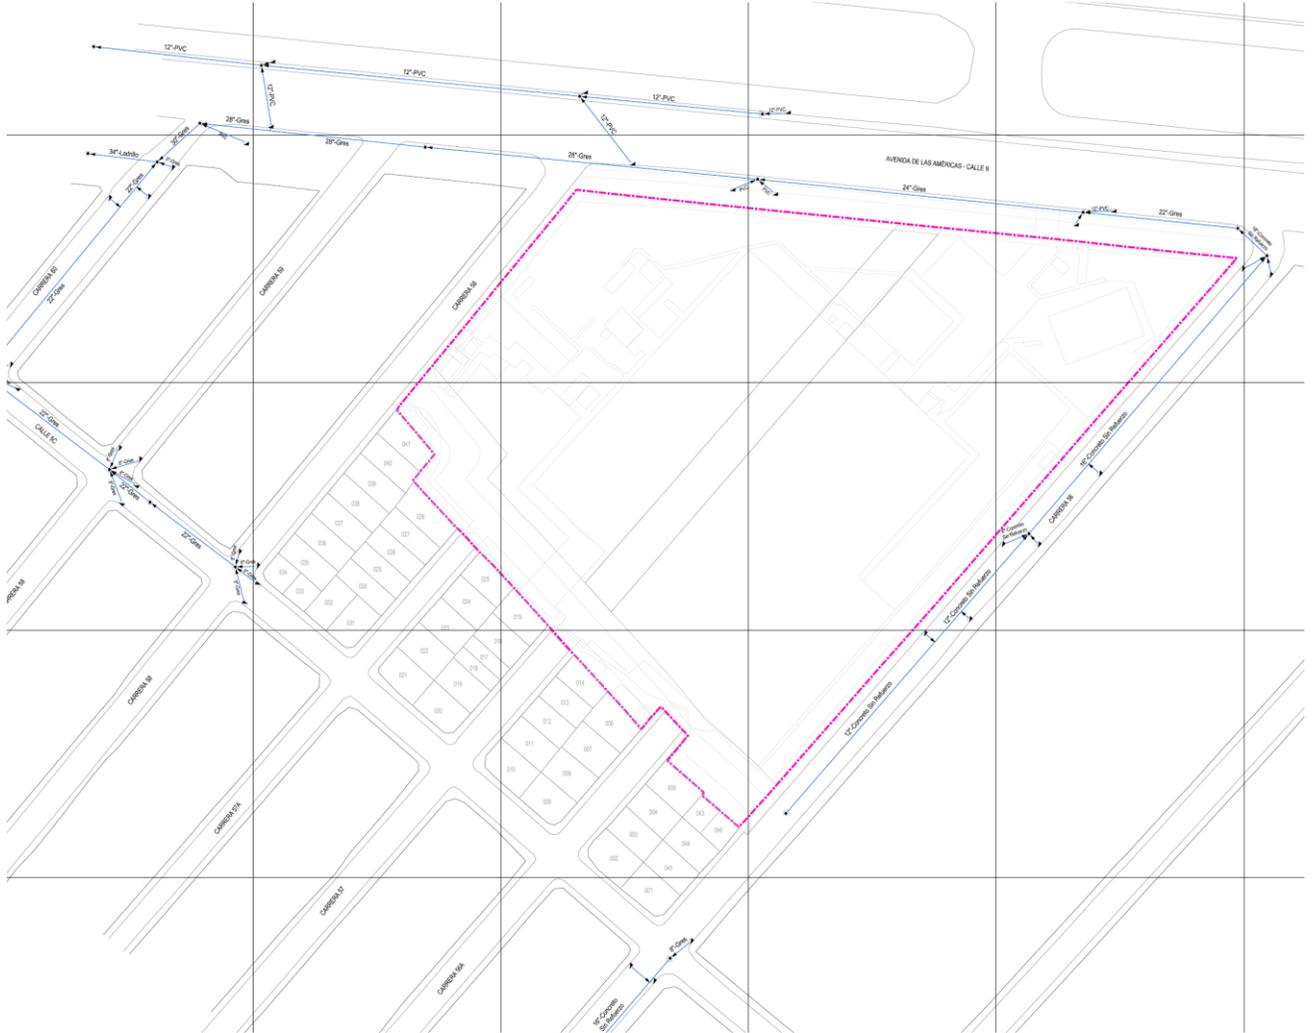
Figura 24. Redes de Alcantarillado Pluvial en el Área del Plan Parcial. Fuente. Elaboración Propia, tomado del Sistema de Información Geográfica SIG de la EAAB

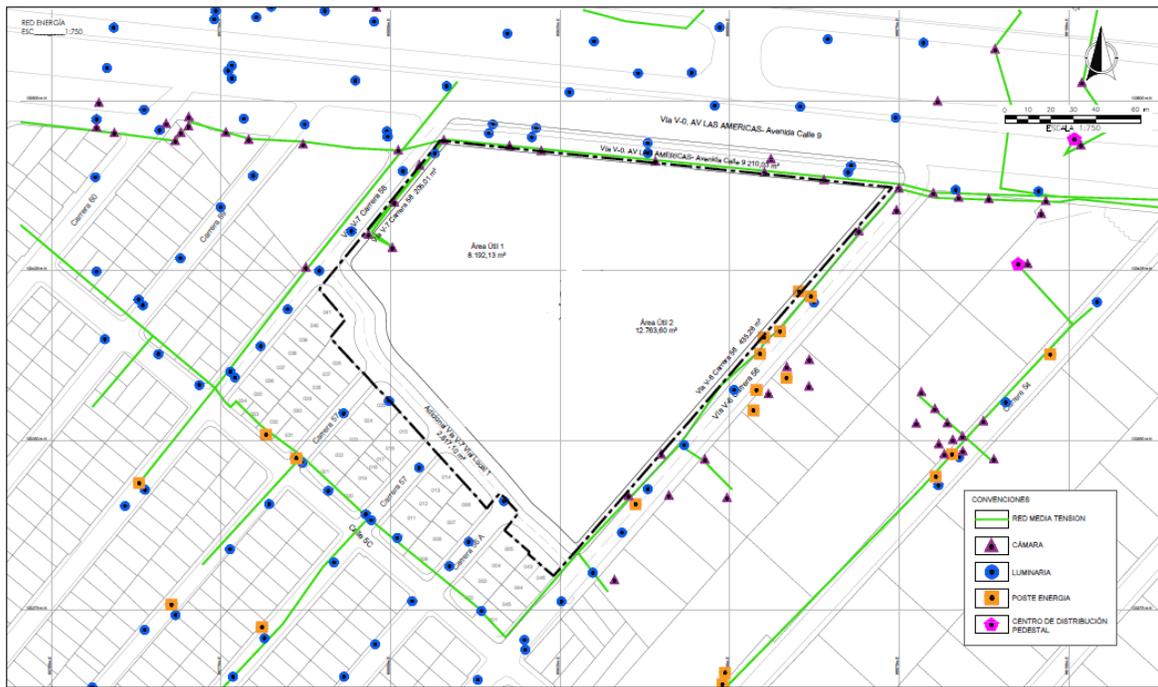
Figura 25. Red Energía Eléctrica. Fuente: <http://mapas.bogota.gov.co>. Elaboración Urbanos SAS

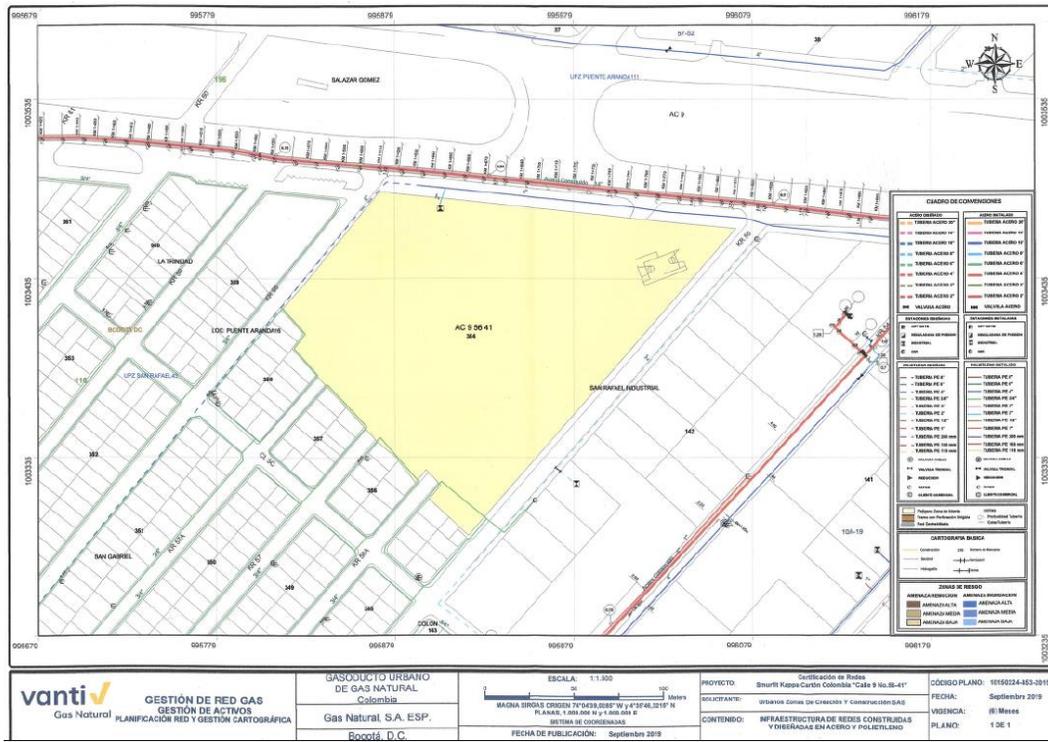
Figura 26. Red Gas Natural. Fuente. Vanti ESP Gas Natural

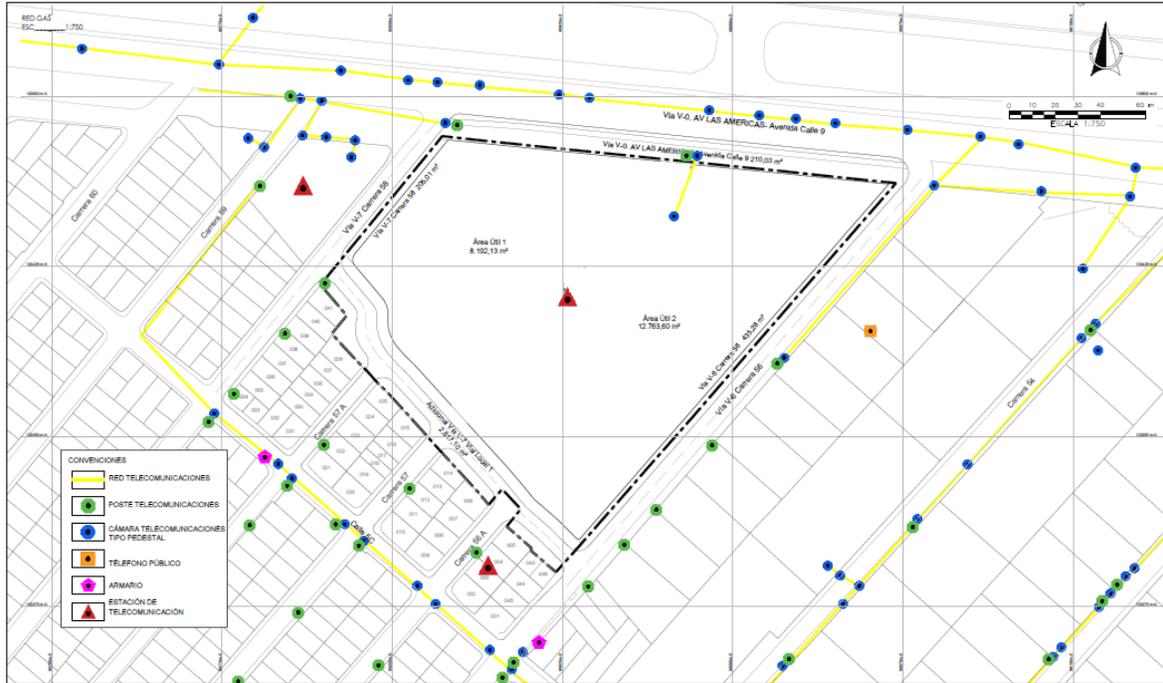
Figura 27. Red Telecomunicaciones. Fuente. <http://mapas.bogota.gov.co>. Elaboración Urbanos SAS

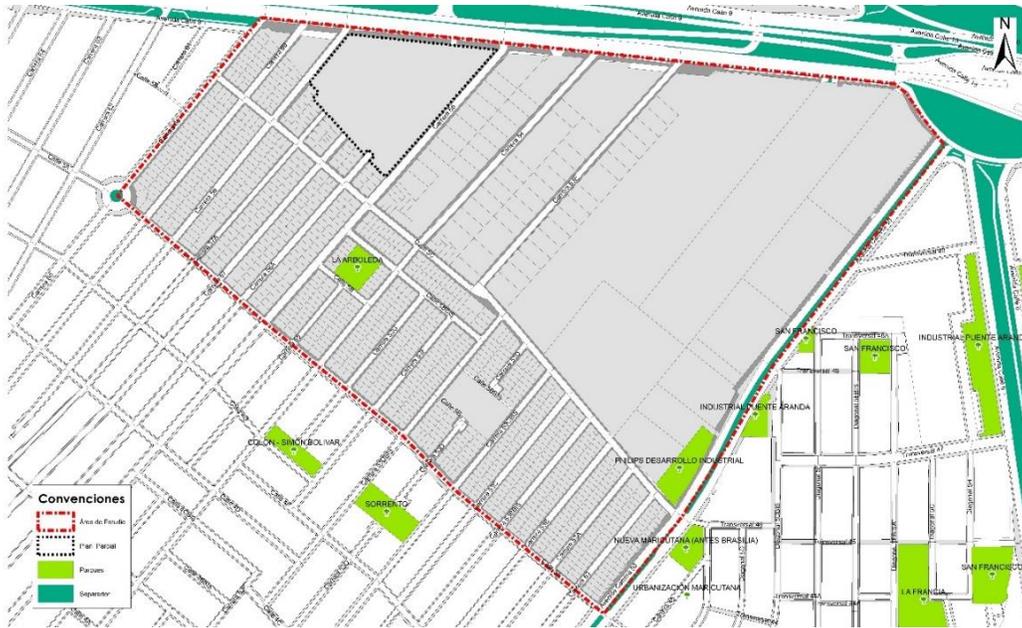
Figura 29. Parques al interior del área de influencia del plan parcial y en su entorno urbano. Fuente: Consultoría

Al interior del área de influencia indirecta de este plan parcial, se identifican los dos parques vecinales: La Arboleda y Philips Desarrollo Industrial.

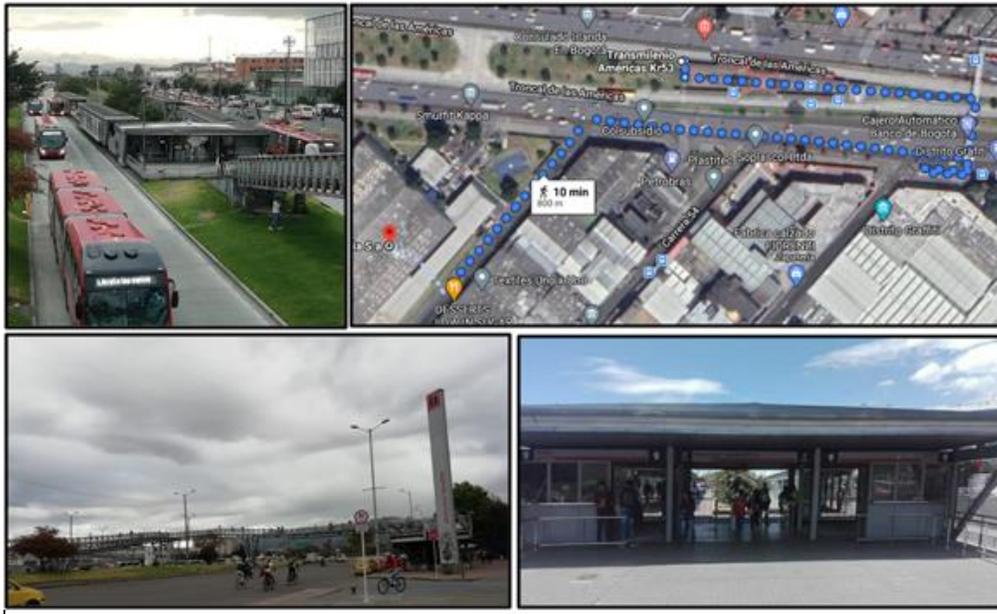
Figura 43. Fotografías de la Estación Grafiti y localización en el recorrido del trabajo de campo sobre equipamiento en el área de influencia del PPRU Cartón Colombia, octubre 2020

La Estación Américas – Carrera 53 A del Sistema de Transporte Masivo TRANSMILENIO, renovada y renombrada “Estación Grafiti” en 2019, forma parte de la ola del arte urbano que quiso convertir en atractivos turísticos concentraciones de grandes murales en torno a “equipamientos” de los sistemas de transporte masivo de las capitales latinoamericanas (Distritos Grafitis en ciudad de México, en Buenos Aires, en Bogotá).

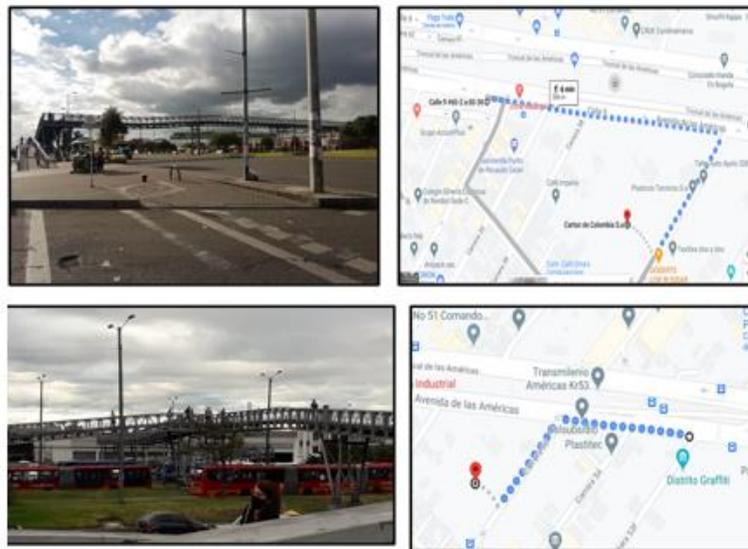
Figura 45. Fotografías de los puentes peatonales vinculados a la Estación Graffiti y en el recorrido del trabajo de campo sobre equipamientos en el área de influencia del PPRU Cartón Colombia, octubre 2020

De esta tendencia dan señales de amplias plataformas comerciales que se ubican al costado norte de la Avenida de las Américas y a las cuales se accede desde el área de intervención directa del PPRU Cartón Colombia a través de los puentes peatonales vinculados con la infraestructura vial pero que reflejan más un concepto de equipamientos urbanos del sistema de movilidad.

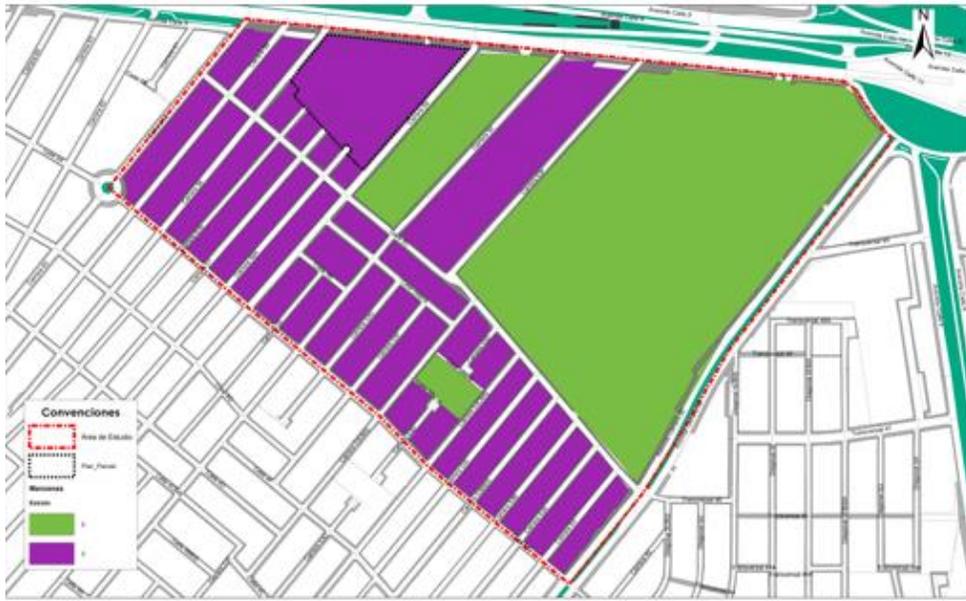
Figura 50. Estratificación socioeconómica al interior del área de intervención del plan parcial y su zona de influencia indirecta. Fuente: Elaboración propia.

En el mapa de estratificación socioeconómica de Bogotá D.C., la localidad de Puente Aranda se identifica como una pieza urbana con presencia de dos usos principales, el industrial, sin estrato y el residencial estrato 3.

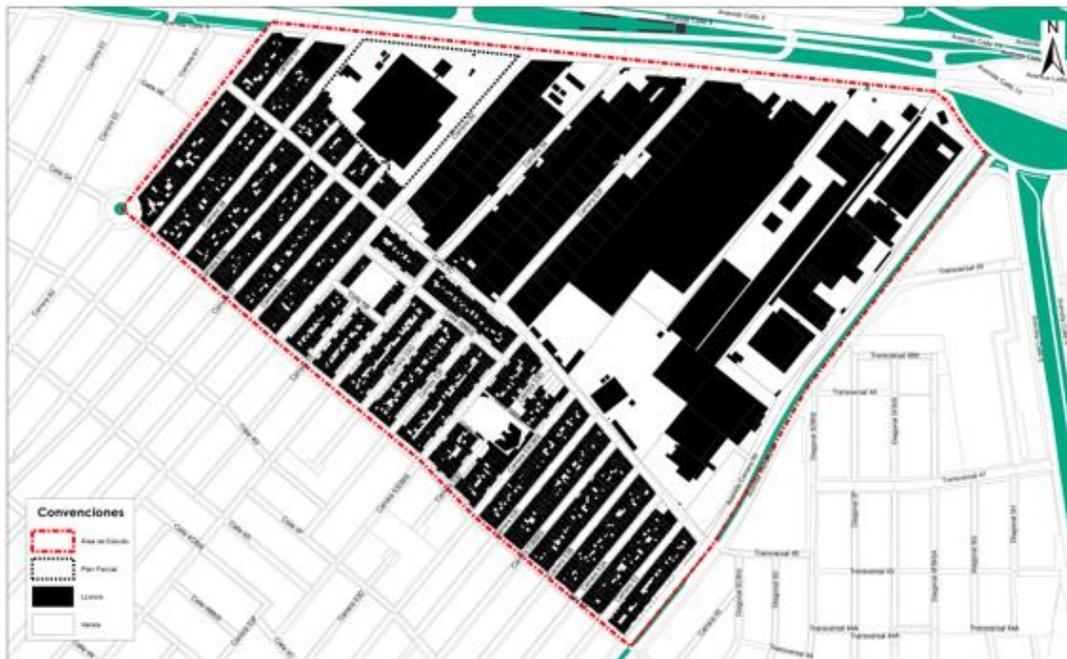
Figura 51. Morfología del área de intervención del plan parcial y su zona de influencia indirecta. Fuente: Elaboración propia

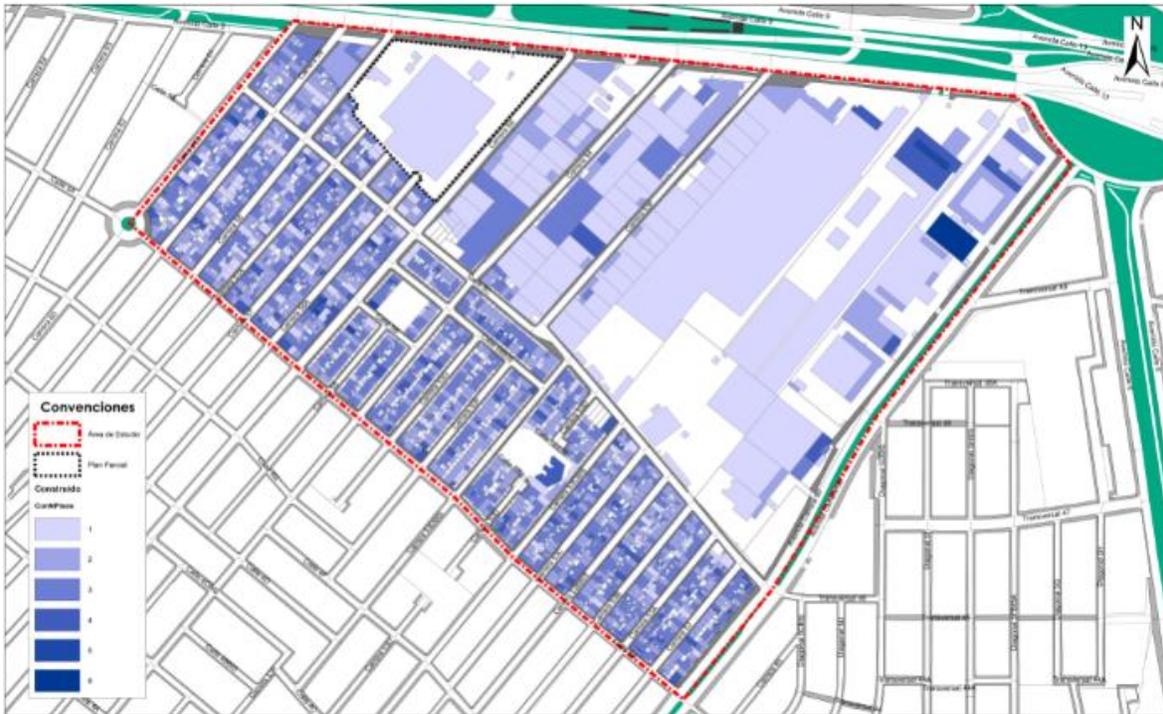
Figura 52. Alturas al interior del área de intervención del plan parcial y de su zona de influencia indirecta.  
Fuente: Elaboración propia

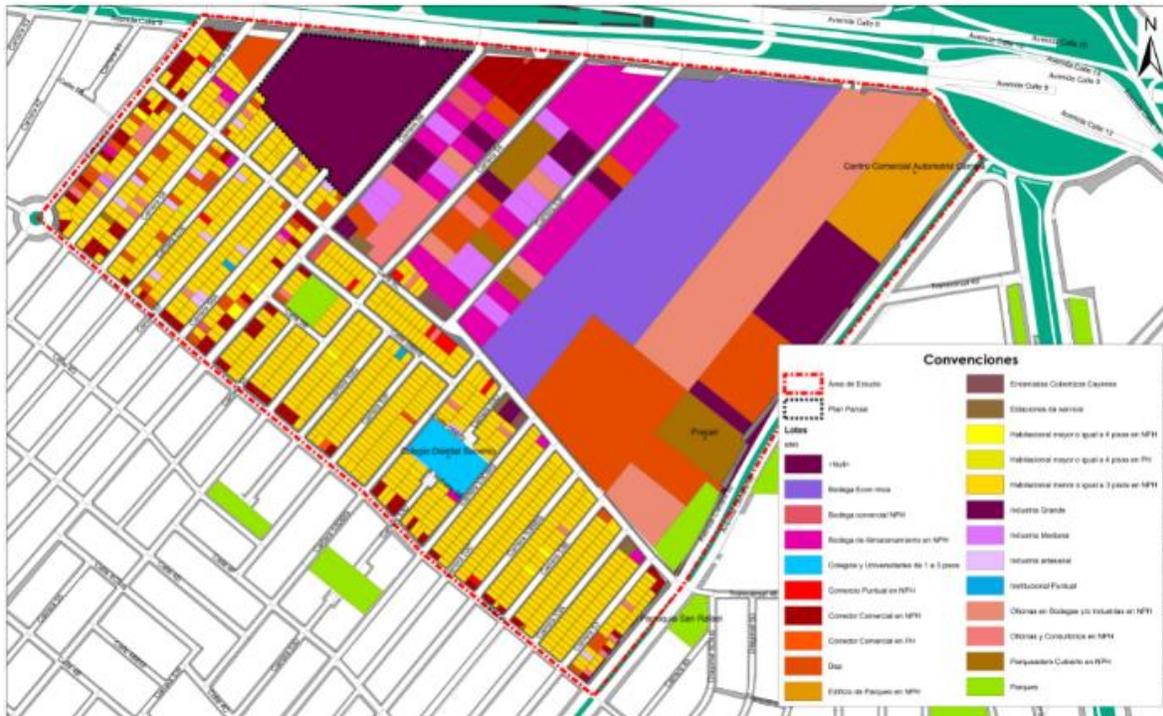
Figura 53. Usos al interior del área de intervención del plan parcial y de su zona de influencia indirecta.  
Fuente: Elaboración propia
