Plan Parcial de Renovación Urbana – Centro Urbano

Estudio de valoración patrimonial del Centro Urbano Antonio Nariño

BOGOTÁ - Agosto de 2021

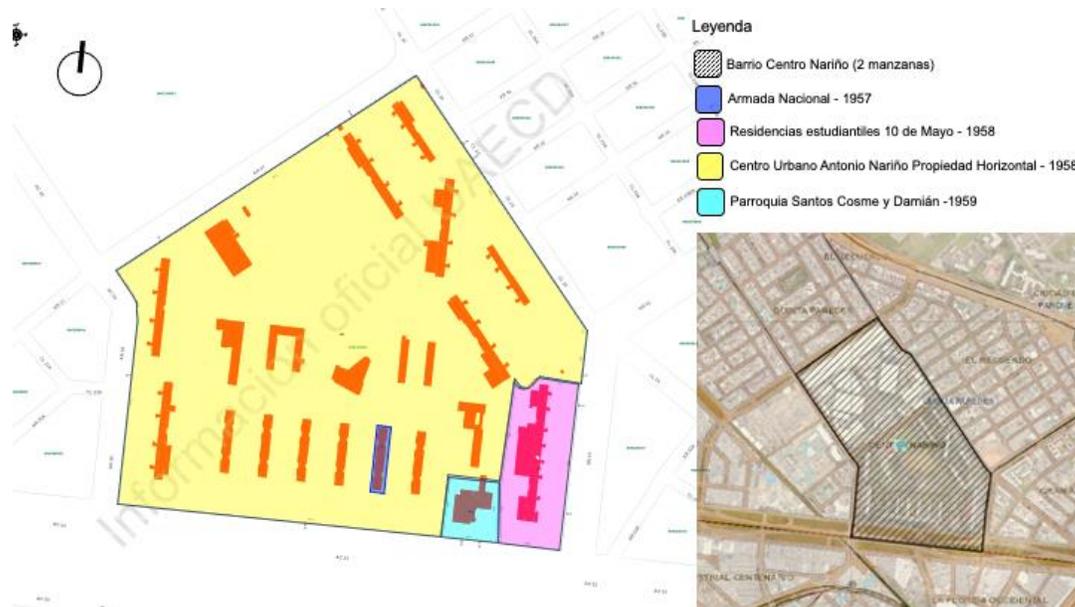
Figura 2 Predios CUAN

El CUAN ocupa la manzana 1 del barrio catastral Centro Nariño. La manzana se encuentra dividida en los siguientes 4 predios: Centro Urbano Antonio Nariño Propiedad Horizontal, Residencias estudiantiles 10 de Mayo, Armada Nacional y la Parroquia Santos Cosme y Damián.

La división del predio original del CUAN se realizó a partir del año 1957, cuando el gobierno nacional retoma la propiedad del conjunto e inicia el proceso de venta con el edificio A2 a la Armada Nacional, posteriormente, en 1958 entrega las torres C1 y C2 a la Corporación de Residencias Universitarias (torres modificadas por el Banco Popular en 1956) y el resto del

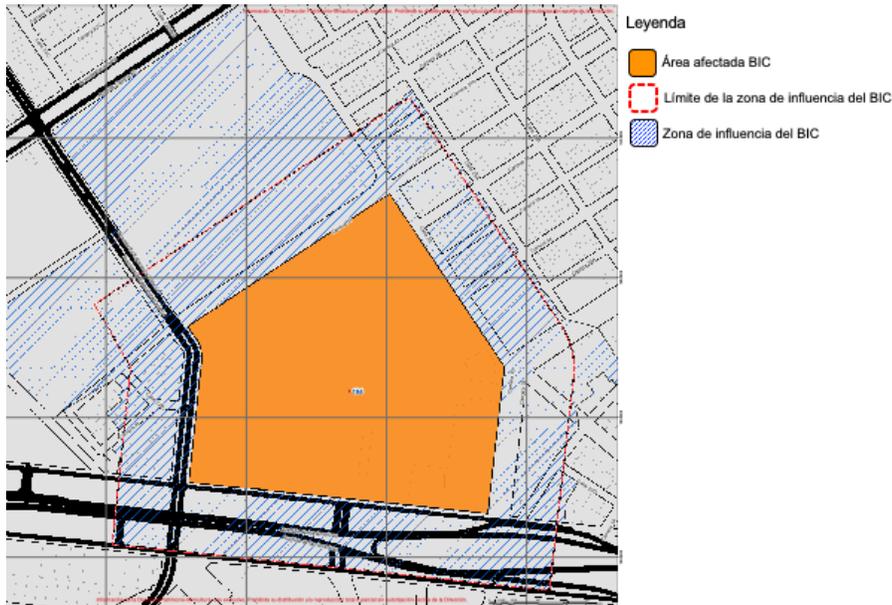
Figura 3 Área afectada y Zona de Influencia CUAN

Conforme a lo anterior, en el caso del CUAN la Zona de Influencia se delimita según la Resolución 1359 de 2013, que cita:

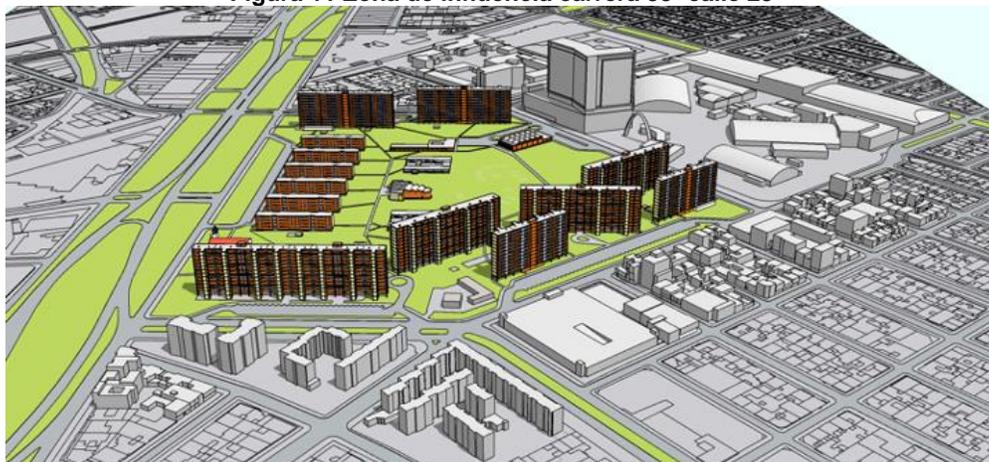
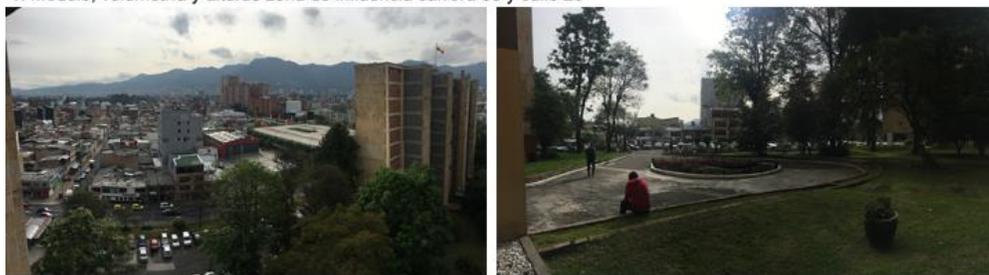
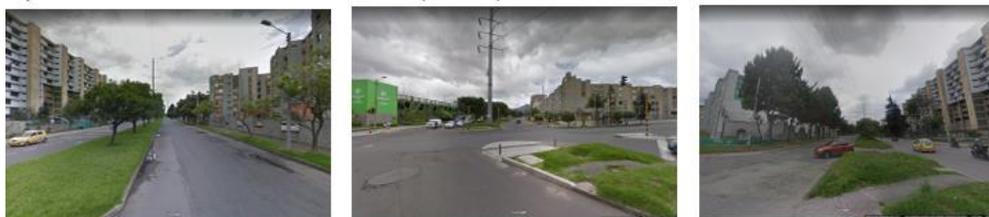
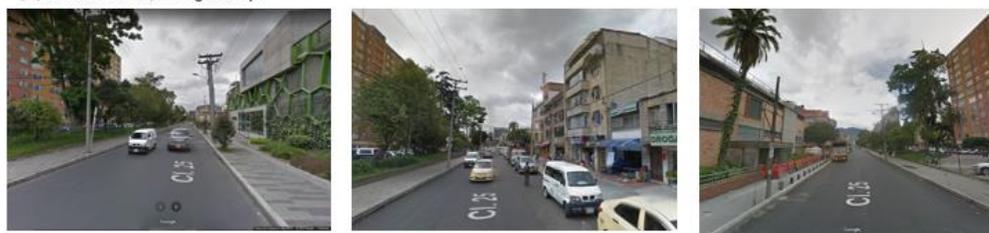
Figura 11 Zona de influencia carrera 33 -calle 25

1. Modelo, volumetría y alturas zona de influencia carrera 33 y calle 25

2 y 3. Vista de la zona de influencia desde CUAN (torre B2)

4,5,6. Carrera 33, Google Maps

7,8,9. Calle 25, Google Maps

En el área que hace parte del barrio La Gran América, se encuentra el conjunto residencial Takai, construido en la década de los años 80 que se caracteriza por torres habitacionales de 4 pisos de altura con áreas libres comunes.

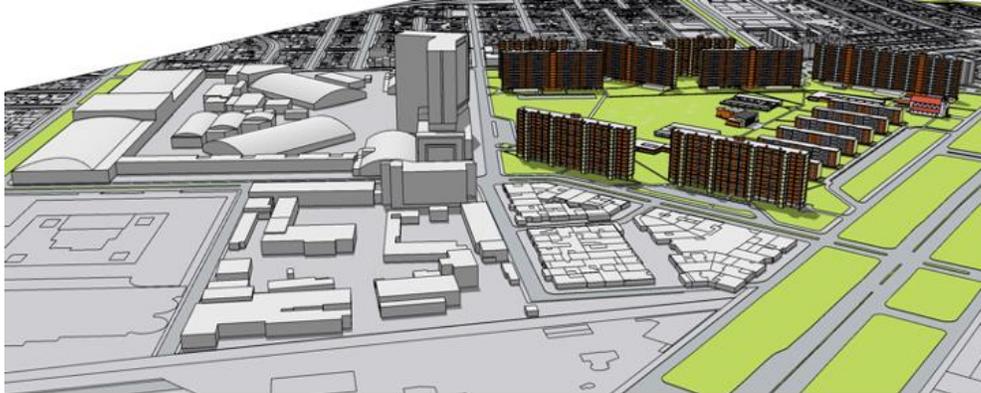
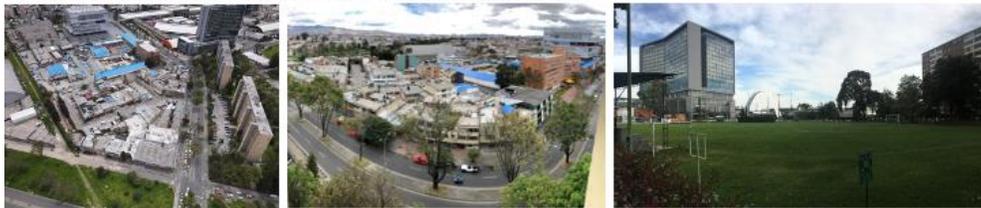
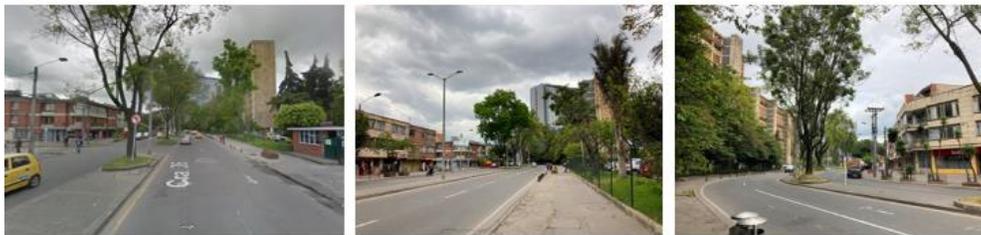
Figura 12 Zona de influencia carrera 36 – carrera 37

1. Modelo, volumetría y alturas zona de influencia carrera 36 y carrera 37

2,3 y 4. Vista de la zona de influencia desde CUAN (torre B4 y área de campo de fútbol)

5,6 y 7. Carrera 36, Juan Carlos Cancino arquitectos y Google Maps

Es un sector que indica cambios en sus usos, alturas y estructura urbana, esto debido al desarrollo de planes de renovación urbana y a las demandas de nuevos usos de los equipamientos principales.

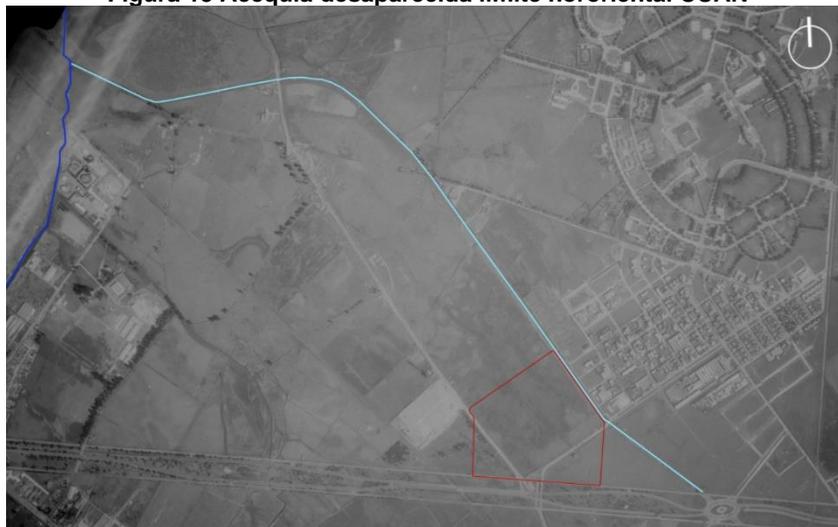
Figura 15 Acequia desaparecida límite nororiental CUAN

La acequia, de acuerdo con las aerofotografías de IGAC persiste en el costado occidental del CUAN hasta aproximadamente 1967 y unos años más en el costado oriental del mismo por la Calle 25 desapareciendo cuando se urbaniza el sector entre la Carrera 33 la Troncal NQS.

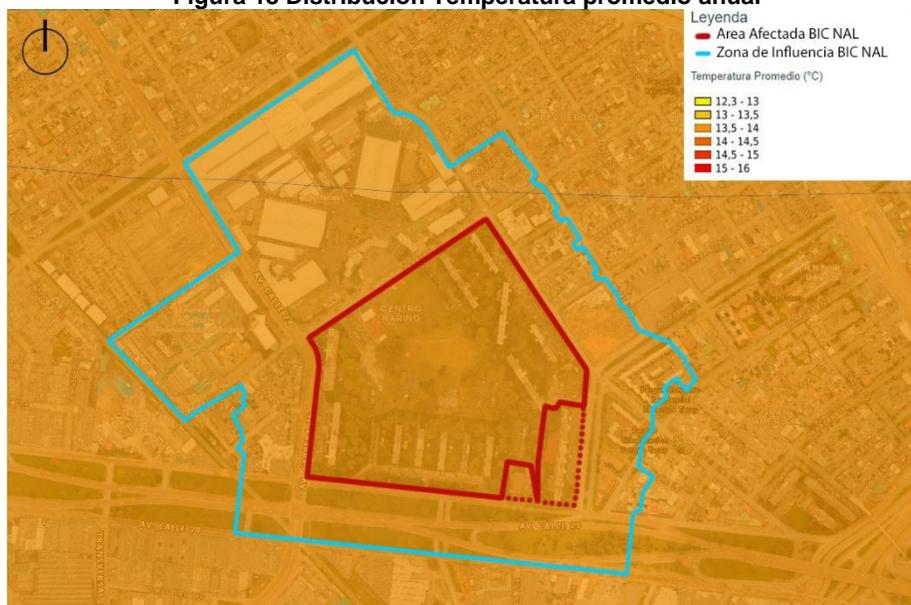
Figura 18 Distribución Temperatura promedio anual

La temperatura en conjunto con la precipitación, es uno de los factores que más interviene en la definición del clima de una zona es una magnitud referida a las nociones comunes de calor o frío. Por lo general, un objeto más "caliente" tendrá una temperatura mayor. Por su altura sobre el nivel del mar la zona de trabajo se clasifica en un ambiente bioclimático frío registrando una temperatura promedio anual de (14.33°C) para 2020, con lo cual se encuentra por encima del promedio de la ciudad que ronda los 14°C, mostrando una la temperatura mínima promedio de 12.3 °C y una temperatura máxima en 15°C.

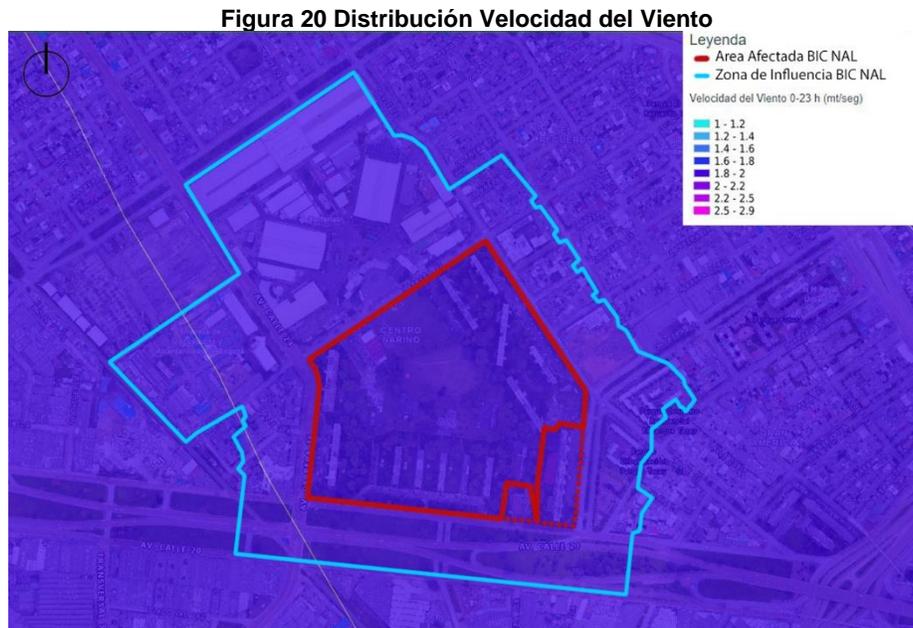
Para caracterizar los vientos se utilizan dos magnitudes: dirección y velocidad. La dirección o procedencia se observa con la veleta y la velocidad se mide con el anemómetro, expresada en m/s, en Km/h o en nudos (1nudo= 1 milla marina/hora= 1,852 km/h). En los árboles el viento puede llegar a producir problemas por sequía debido a que aumenta su transpiración o problemas de resistencia mecánica cuando la intensidad del viento es fuerte, lo cual no es muy común en Bogotá.

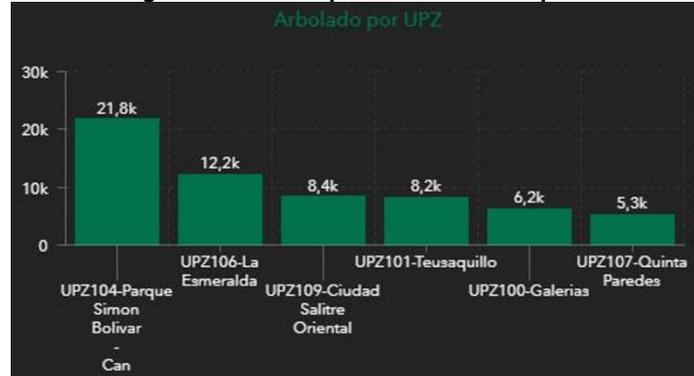
Figura 27 Árboles por UPZ de Teusaquillo

Teniendo esto presente así como el origen de los barrios aledaños al Centro Urbano Antonio Nariño donde la vegetación fue contemplada en antejardines que posteriormente se construyeron, la arborización en las vías de menor jerarquía es escasa, aunque como se resalta en la imagen anterior, vías dentro de la Zona de influencia del CUAN como la Carrera 33 y la Carrera 36 cuenta con arbolado urbano destacándose la Avenida de la Américas con la conformación de sus separadores a manera de parque lineal. Fuera de la zona de influencia vale la pena mencionar la Carrera 40 con su ancho separador central y amplias zonas verdes que conectan la Calle 26 con la Av. De las Américas.

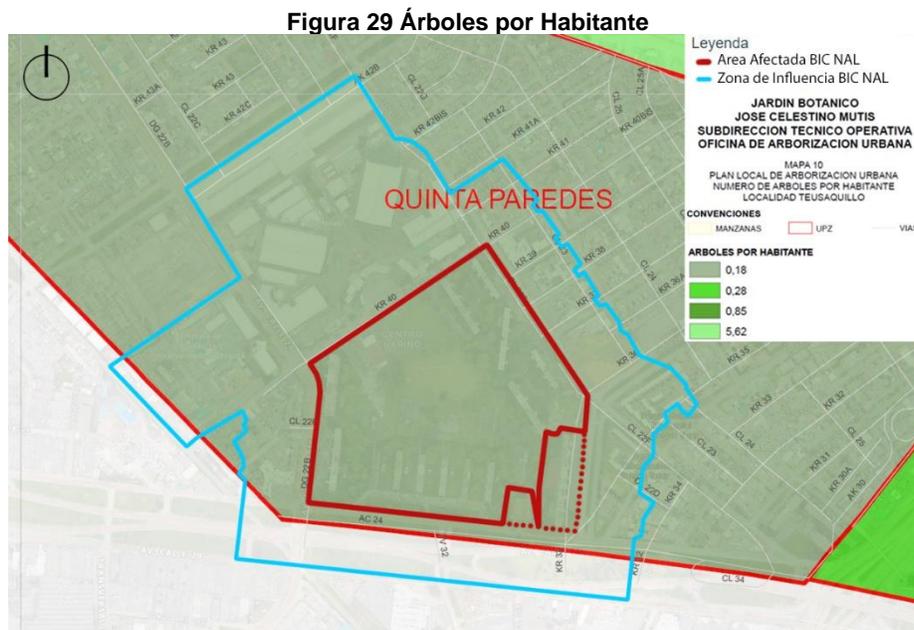
Figura 30 Árboles por Habitante UPZ

Árboles por habitante es un indicador que expresa el número de árboles que hay en la ciudad por el número de habitantes, depende estrechamente de factores climáticos, urbanísticos, geográficos, biológicos, etc. Pero da una idea de la relevancia del arbolado urbano en las agendas políticas de las ciudades. Como se muestra en la figura a continuación la UPZ de Quinta Paredes para 2015 contaba con 0.18 árboles por habitante.

De acuerdo con cifras del Jardín Botánico de Bogotá para 2021, la UPZ de Quinta Paredes cuenta con 0.2 árboles con habitante lo que implica que cada 5 personas les corresponde un árbol. Al cotejar este resultado con el promedio de Bogotá que es de 0.16 árboles por habitante y por consiguiente cada 6 personas comparten un árbol, la UPZ donde se ubica el CUAN se encuentra por encima del promedio distrital. Sin embargo, al comprar dicho resultado con el estándar recomendando por la OMS de 1 árbol por cada 3 habitantes la zona se encuentra a mitad de camino para cumplir con el parámetro internacional y alcanzar a ciudades como Filadelfia que tienen 1 árbol por habitante. Este parámetro se encuentra directamente relacionado con el Espacio público verde por habitante y depende de si incremento para aumentar las cifras de arbolado en la capital.

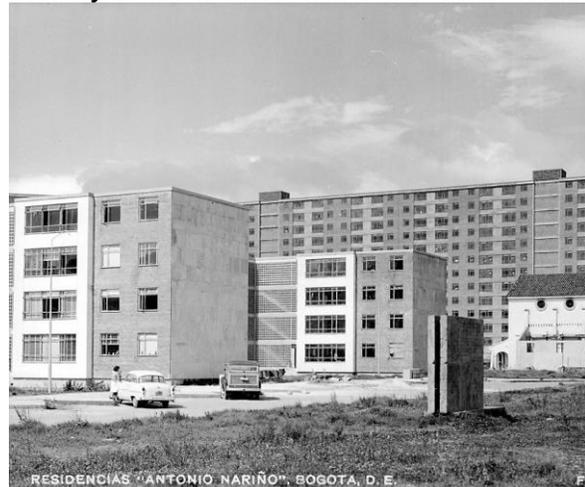
Figura 38. CUAN. Bloque A-2 a la Izq. Al fondo C-2 y C-1 antes de su transformación c. 1958

En 1957 el conjunto habitacional fue retomado por el gobierno nacional, al no haber cumplido el Banco Popular con los términos estipulados en el contrato de venta. Se inició entonces un proceso de venta que culminó con la entrega de uno de los bloques a la Armada Nacional (el A-2), y el resto al Instituto de Crédito Territorial, el cual recibió el proyecto en 1958 y lo acondicionó de forma inmediata para inaugurarlos y comenzar a ocuparlos en el mismo año [Figura 38].

Consecuencia de las modificaciones de las torres C-1 y C-2 destinadas para el hotel, fueron destruidos 48 apartamentos de una alcoba y 144 de dos alcobas, quedando en propiedad del CUAN 768 de los 960 apartamentos proyectados. A finales de 1958 estos bloques fueron convertidos en las residencias estudiantiles 10 de Mayo, por lo que dichos bloques dejaron de pertenecer al CUAN y fueron adjudicados a la Corporación de Residencias Universitarias. (Niño Murcia, 1991)

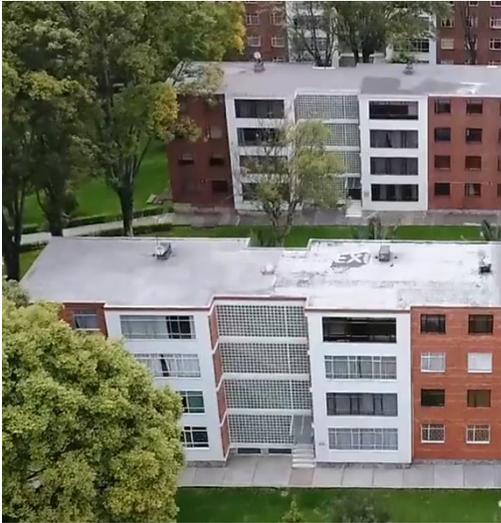
Figura 48. Bloques tipo A
Detalle de fachadas

El sistema constructivo consiste en losas reticulares celudadas sobre columnas de concreto reforzado, muros divisorios en ladrillo, y fachadas compuestas por acabados en ladrillo aparente, revoque blanco y vitrobloc para la iluminación de los puntos fijos.

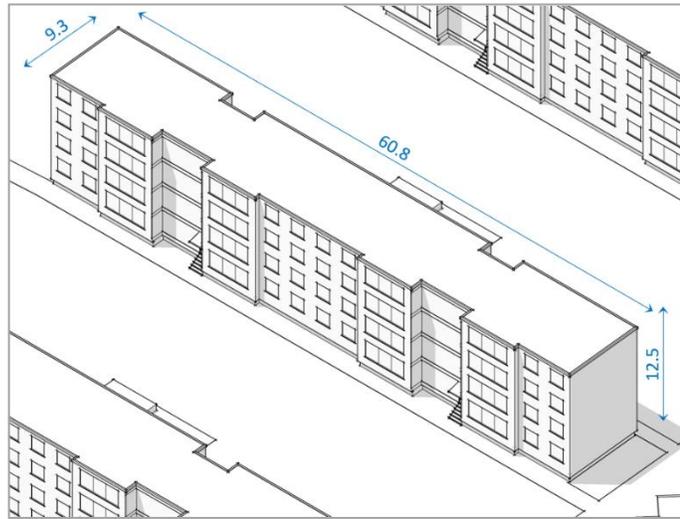
Figura 49. Bloques tipo A
Isométrico con dimensiones

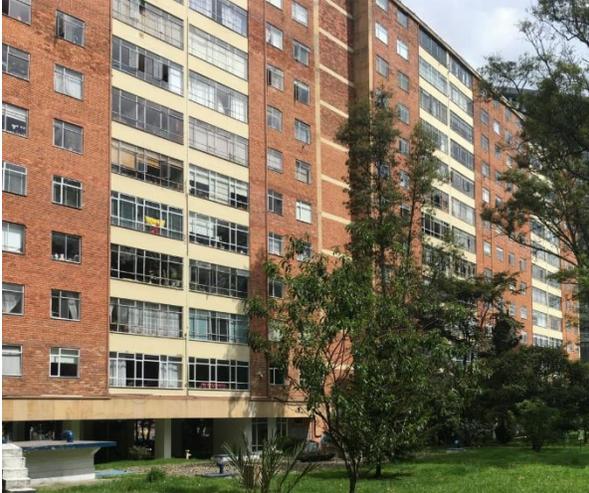
**Figura 53. Bloque tipo B
Detalle de fachada**

Algunos de los edificios han tenido modificaciones después de un tiempo; que consisten en la construcción de locales en la planta del primer piso, perdiendo la característica de planta libre y comunicación con las áreas abiertas del conjunto.

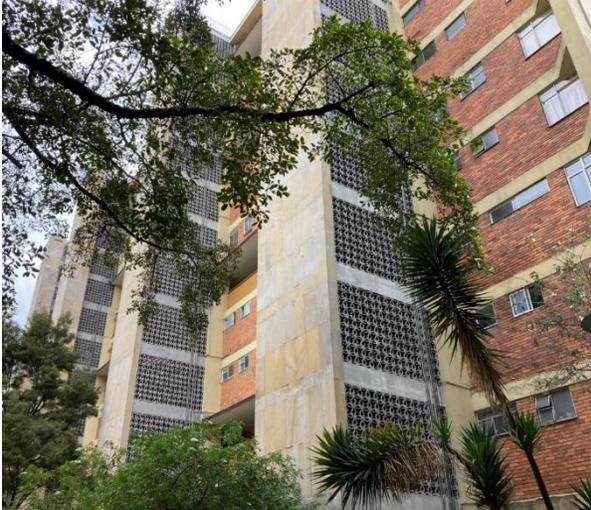
**Figura 58. Bloque tipo C
Detalle de fachada posterior**

De igual forma, están conformados por trece pisos, con ocho apartamentos por nivel. El bloque C se compone por tres tipos de apartamentos (5, 6 y 7), con áreas de 38, 48 y 58 m². El primero cuenta con una habitación, y los otros con dos.

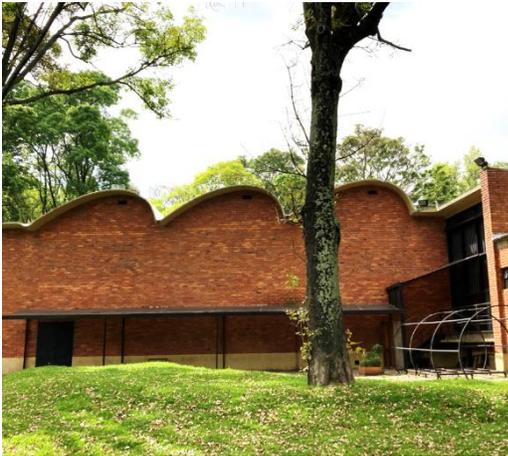
Figura 63. Auditorio
Detalle de fachada Occidente

Las fachadas del teatro se componen de acabados en ladrillo aparente, piedra irregular decorativa, y grandes lienzos de ventanas hasta el nivel del cielo raso.

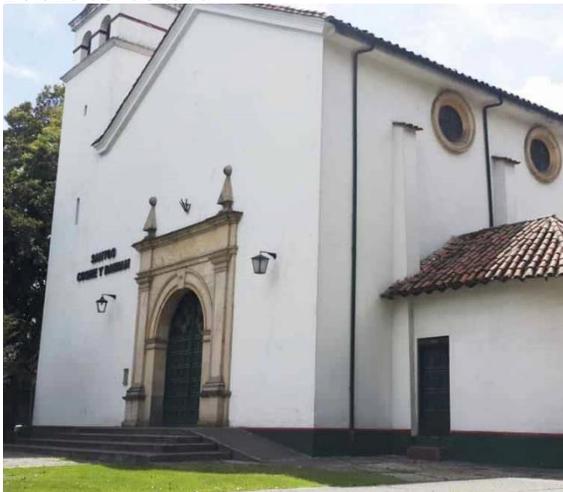
Figura 67. Iglesia
Detalle de fachada

La casa cural es un volumen de menor altura adosado a la capilla. Este ha tenido ampliaciones y modificaciones en el tiempo. De igual forma que la capilla, la cual fue ampliada con la construcción de una nave adosada al costado occidental.

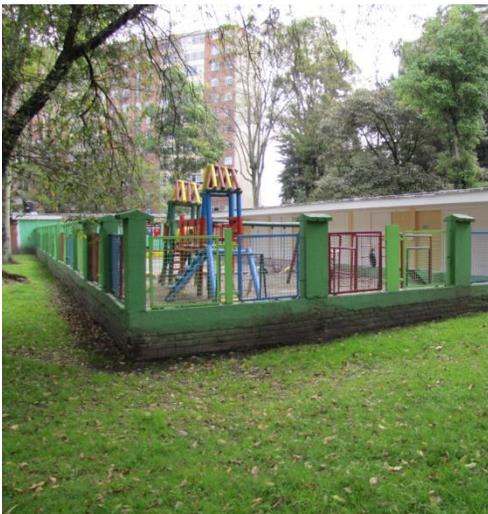
Figura 70. Jardín infantil
Detalle de cerramiento Sur

El sistema constructivo consiste en losas y columnas de concreto reforzado. Los muros interiores y exteriores son en mampostería de ladrillo. Las fachadas norte y oriente exponen las columnas al exterior de los muros.

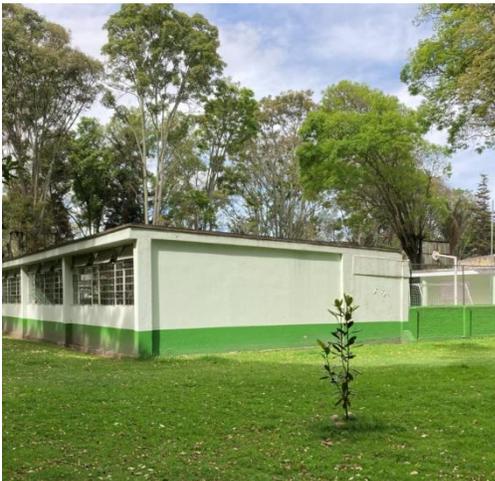
**Figura 73. Escuela primaria
Detalle de fachada Norte**

El sistema constructivo consiste en losas y columnas de concreto reforzado, con muros en mampostería de ladrillo.

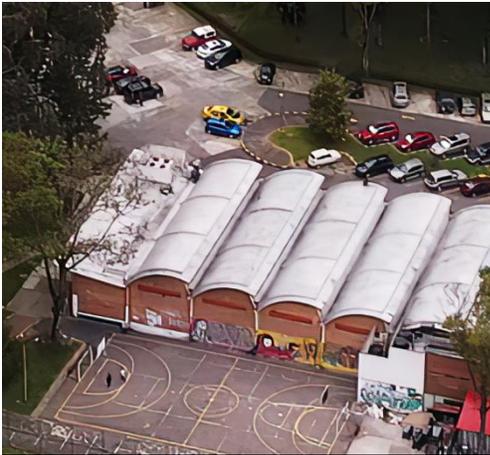
Figura 79. Supermercado
Vista de la cubierta

Este es uno de los edificios que más modificaciones y ampliaciones ha presentado a lo largo de su existencia, habiendo sido alterados la volumetría original, la orientación de los accesos, y sus áreas interiores.

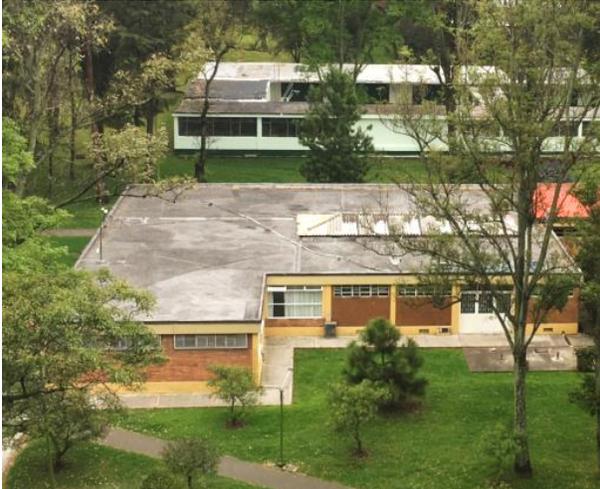
Figura 83. Lavandería
Detalle de fachada Occidente

El edificio es un volumen alargado de perfil bajo con planta en forma de L. Actualmente está ocupado por talleres, comercios y zonas de almacenaje. Es un inmueble de un piso con un sistema constructivo a partir de columnas y losa de concreto reforzado. Los muros de cerramiento son en mampostería de ladrillo cocido. El edificio ha tenido diferentes usos en el tiempo, lo que ha modificado sus plantas y accesos.

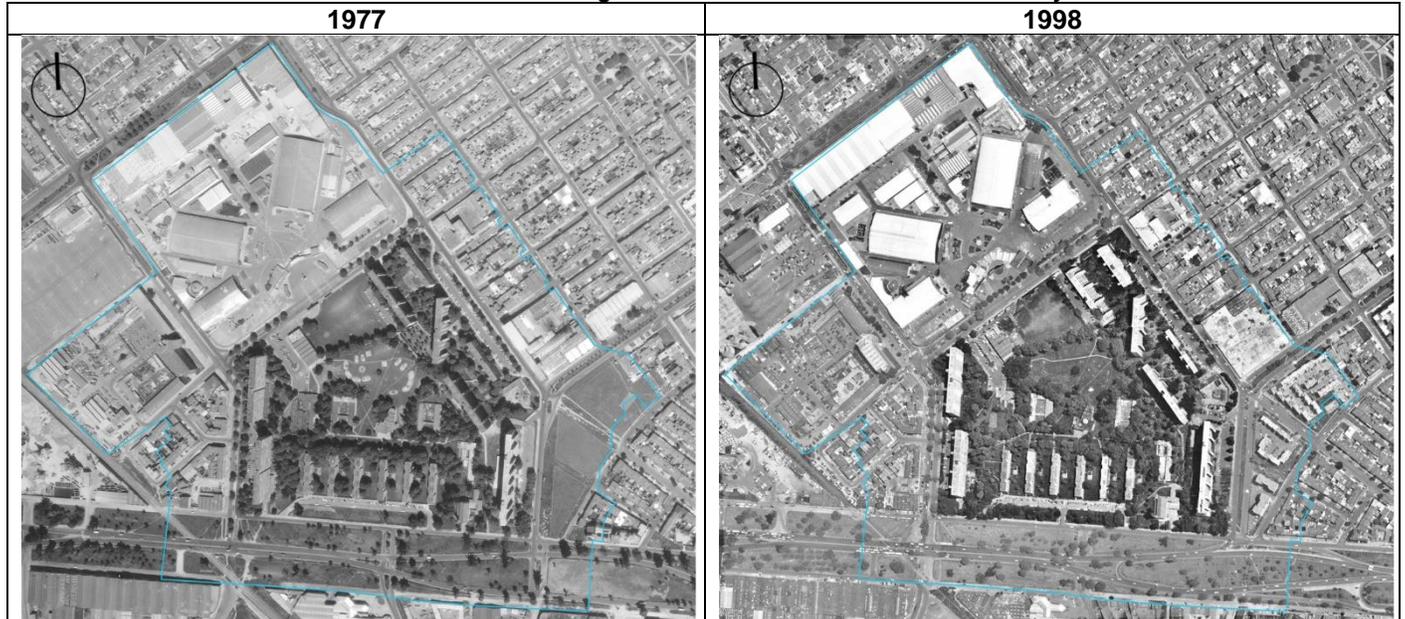
Tabla 7. Evolución Cronológica de las Áreas Libres del CUAN 1977 y 1998

En los casi 10 años transcurridos desde la aerofotografía anterior, el sector urbanamente termina de consolidarse para 1977 donde únicamente los lotes que limitan en el costado oriental por la Carrera 33 continúan sin desarrollarse y cerca de estos la acequia finalmente desaparece. Durante este tiempo el arbolado al interior del CUAN se consolida lo cual se ve reflejado en el tamaño de las copas, sin embargo; pareciera que no se han realizado plantaciones masivas como en años anteriores ya que el dosel arbóreo es denso, los setos continúan, tampoco se aprecian cambios en la geometría de las zonas verdes al igual que en la red interior de senderos peatonales. El único cambio en términos de las coberturas vegetales es la aparición del huerto ubicado en el área verde al sur de la lavandería y la zona de jardinería de la bolsa de parqueo sur frente a la Av. De las Américas inicia su proceso de desaparición.

Un aspecto importante a considerar es el cerramiento, ya que a la fecha de esta aerofotografía no parece existir, además, las cinco zonas de parqueo no tienen rejas o control de acceso alguno, en parte esto podría deberse a la plantación de setos que se ha empleado para delimitar las áreas de tráfico peatonal como mecanismo de control de los flujos peatonales. En concordancia con lo anterior, las áreas abiertas del CUAN han sido un espacio de libre tránsito y comunicación peatonal con su entorno inmediato que también podían acceder a equipamientos como el mercado, el teatro, el jardín infantil, el colegio o la iglesia; por lo que puede presumirse que para esta fecha aún no se presentan problemas de inseguridad.

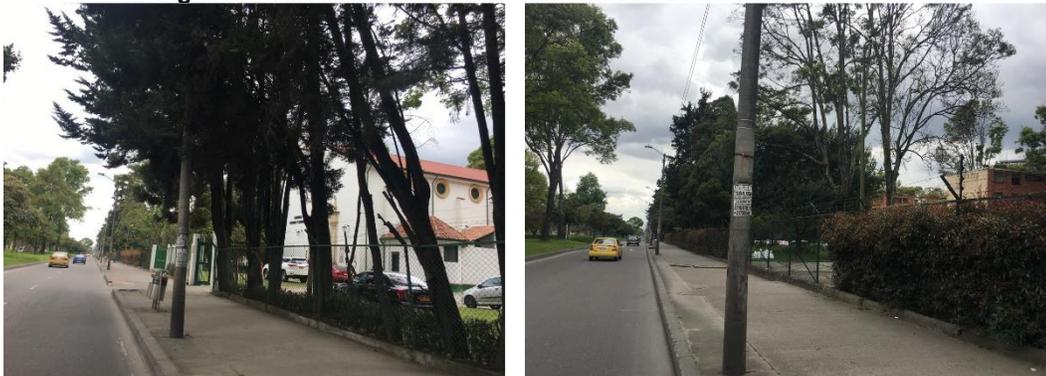
Figura 89 Vista Borde hacia el occidente Av. de las Américas

La Avenida de las Américas es una vía rápida en ambos sentidos con separadores verdes dotados de vegetación densa como consolidada que, además, por el tipo de usos que alberga en las proximidades del CUAN de índole industrial, así como por la barrera verde que tiene en conjunto en su perímetro hace que el BICN pase desapercibido para los vehículos. El cerramiento del conjunto se convierte en un elemento dominante que toma relevancia por la longitud que cubre para garantizar las condiciones de seguridad, pero pese a ello en algunos puntos donde no hay setos permite las visuales hacia el interior. Aunque el cerramiento es permeable, el andén no cuenta con arborización y no obstante sus dimensiones son suficientes, el espacio generado para caminar es poco agradable, generando la sensación de inseguridad lo que explica el bajo volumen de transeúntes. Por tanto; la relación que establece se estable físicamente es nula y visualmente es limitada tanto desde el vehículo como desde el peatón debido a la velocidad como los filtros que crea la vegetación.

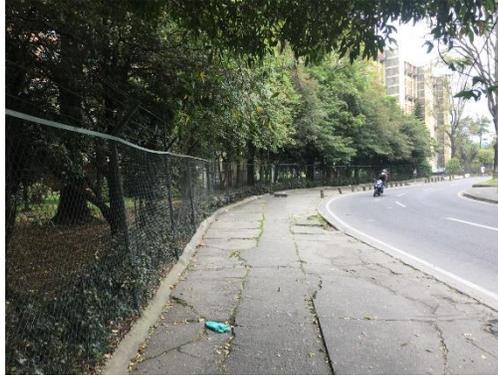
Figura 90 Vista Borde hacia el sur Carrera 36

visual desde y hacia el CUAN; el efecto de la reja crea sensación de inseguridad por lo que la acera occidental de la Carrera 36 al contar con comercio tiene un mayor uso, por consiguiente la relación que establece el BICN con el espacio público aledaño es restringida no sólo por el cerramiento que desestimula el tránsito peatonal sino también por la vegetación que desempeña la función de tamizar las visuales no deseadas.

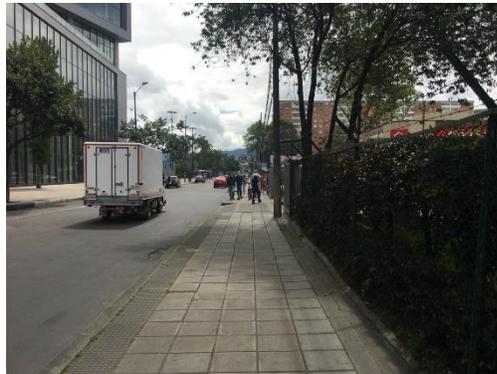
Figura 91 Vista Borde hacia el norte Carrera 37 Zona Sur

Hacia la esquina con la Carrera 36, el CUAN tiene el cerramiento verde que caracteriza su perímetro, pero adicionalmente, cuenta con seto de Eugénias que limita las visuales para peatones como vehículos desde el exterior. La presencia del hotel Hilton con el renovado espacio público y la amplia plaza de Corferias limita y direcciona las visuales hacia el norte o el sur, debido a la cercanía del Acueducto, el acceso principal a Corferias, el mercado Olímpica y su parqueadero que actúan como polos atractores la vía es bastante transitada aunado a lo anterior, también cuenta con paraderos de espacio público y bahías de parqueo para taxis frente a Corferias. El conjunto establece una relación hostil con su entorno por medio del cerramiento y del seto que supera la altura de dos metros limitando las visuales hacia sus espacios abiertos y a pesar que la reja crea el efecto de aislamiento la acera tiene un flujo alto de peatones por lo que no da la sensación de inseguridad.

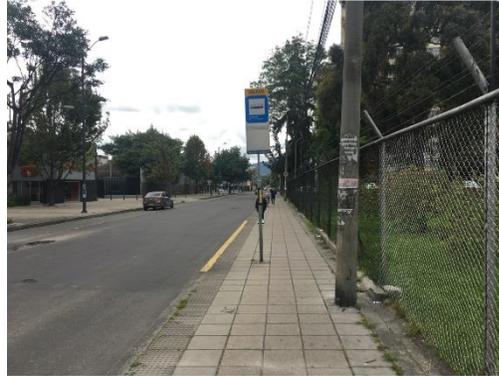
Figura 92 Vista Borde hacia el norte Carrera 37 Zona Norte

Aunque el perfil de la vía es el mismo, en el norte de la Carrera 37 el paramento de Corferias en algunos casos es un espacio abierto y en otros tiene dos pisos y pese a que el cerramiento es un elemento que persiste el descampado que es usado como cancha de fútbol del CUAN no cuenta con arbolado por lo que la permeabilidad visual hacia el conjunto es buena algo que ocurre de manera similar en la plaza de acceso Corferias. El andén en esta parte de la vía es bastante transitado y la relación que establece el CUAN tiene otras connotaciones debido a que es una zona iluminada donde las visuales son amplias y no se tiene la sensación de encierro pese a que se tiene el mismo cerramiento.

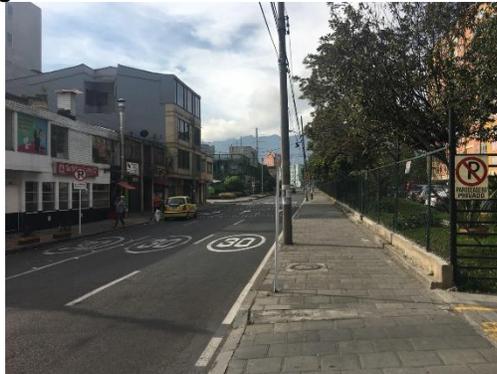
Figura 93 Vista Borde hacia el oriente Calle 25

La Calle 25 es una vía unidireccional de baja velocidad por la existencia de semaforización en la Carrera 36 como en la Carrera 36 caracterizado por una alta actividad de comercio de proximidad como panaderías, restaurantes, tiendas de verduras entre otros que dotan a la calle de actividad, de vida y dan la sensación de seguridad en el espacio público. El frente nororiental del BICN tiene la bolsa de parqueaderos más amplia razón por la cual su arborización no es tan profusa como ocurre en otros bordes permitiendo las visuales desde el exterior como desde el interior. Debido al uso comercial la acera contigua al CUAN tiene un menor uso, pero este flanco del conjunto es el que mayor actividad parece tener por la relación que se establece en términos comerciales con el barrio El recuerdo y debido a que las visuales no son bloqueadas de manera tan severa por la vegetación la calle establece una correlación visual mejor en comparación con los otros frentes.

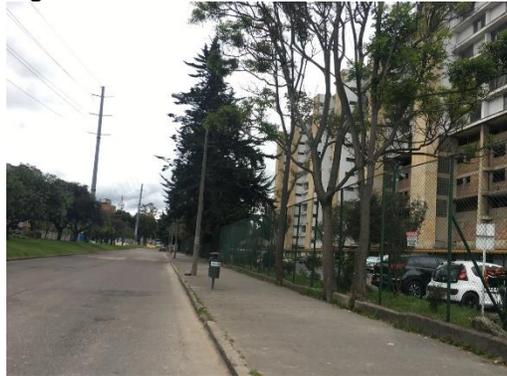
Figura 94 Vista Borde hacia el sur Carrera 33

La Calle 33 es una vía bidireccional de dos carriles en sentido norte y sur, con un amplio separador central donde el perfil es dominado por las Corporación de Residencias Universitarias Universidad Nacional, es una vía amplia que tiene poco flujo principalmente de vehículos particulares que conecta la Av. de las Américas y la Calle 26, sin embargo; el tramo entre la Calle 25 y la Avenida de las Américas tiene poco flujo vehicular. Cuenta con andenes de aproximadamente 3 metros a cada lado y se destaca por que es una carrera que tiene muy bajo flujo peatonal lo cual, puede deberse a que la Urbanización Tacay tiene cerramiento en muro con algunas aberturas en reja mientras que por el lado del BICN el cercado en malla delimita la forma del predio. Frente a las residencias se ubica un amplio parqueadero y el arbolado que se localiza justo atrás del cercado no es denso ello permite continuidad visual tanto desde el exterior como desde el interior; a pesar de que es la vía de penetración al sector con el perfil más amplio contradictoriamente es la menos concurrida, el estado del bloque norte de las residencias se encuentra en mal estado dando el aspecto de abandono y puesto que en los paramentos no se cuenta con usos comerciales la carrera tiene poco flujo peatonal pese a la buena relación visual del BIC por la permeabilidad de la reja y el arbolado no muy denso.

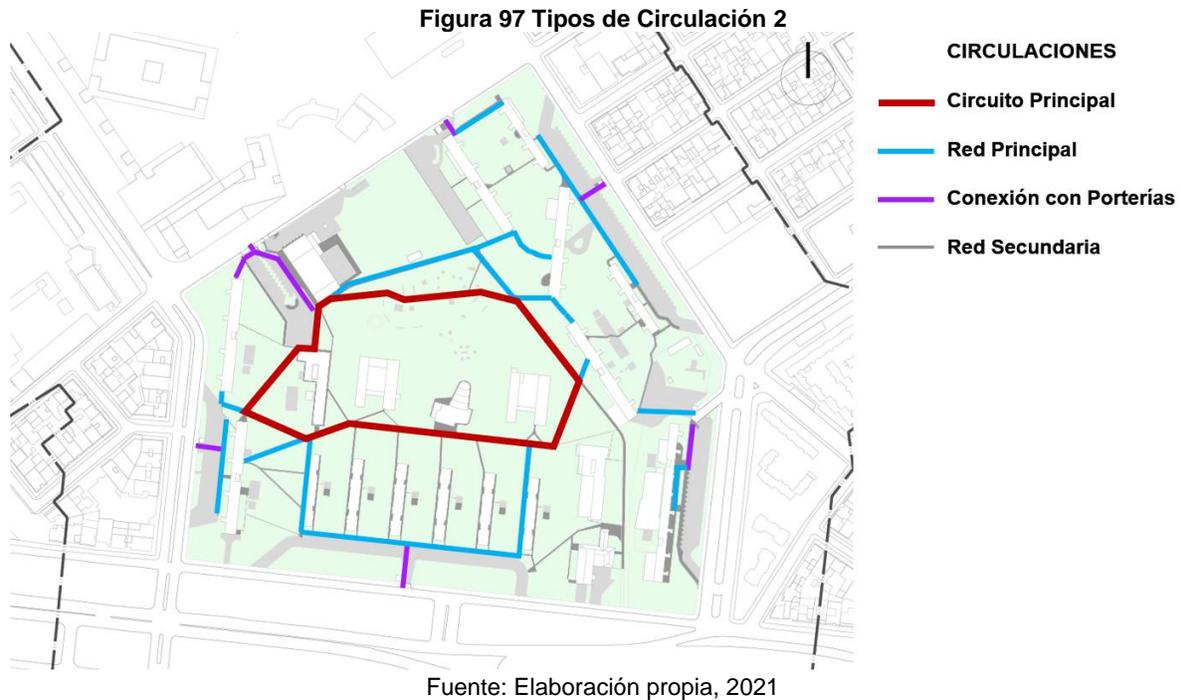
Las circulaciones se clasifican jerárquicamente de acuerdo a la frecuencia de uso, en este sentido existe un anillo o circuito principal que rodea una parte del claro central donde se emplazan los juegos infantiles dividiéndolo de la cancha de fútbol, relacionando los equipamientos de uso público como la lavandería, el teatro y los colegios. Otro de los caminos que más asiduamente son usados son los que dan acceso al conjunto conectando con las porterías, estos a su vez se conectan con una Red Principal de senderos que van uniendo con los diferentes edificios como con el circuito principal. Finalmente, se tiene una red de caminos de menor envergadura que llevan a puntos específicos o crean derivaciones de la red principal comunicando con zonas de menor uso y que se denominaron en el presente documento como red secundaria o caminos de apoyo.

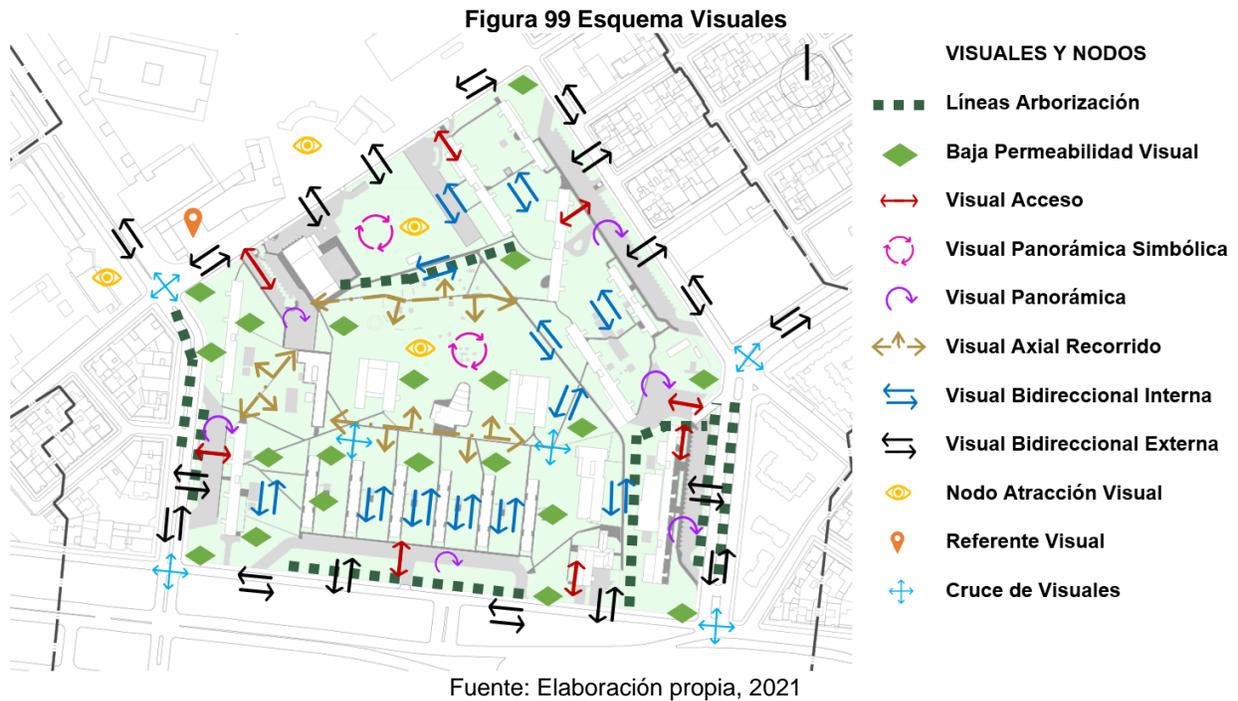
6.5.1. Visuales y Nodos

El anterior esquema presenta las relaciones a nivel visual que se originan al interior del BICN como en su entorno inmediato. Se identificaron elementos que marcan visuales o las limitan como líneas de arborización y elementos que bloquean la permeabilidad como masas arbóreas, adicionalmente; se registraron elementos de referencia visual como el Hotel Hilton, el arco de Corferias y la Sede Central de la Empresa de Acueducto y Alcantarillado que resaltan del contexto por su tamaño. En el exterior del Conjunto se presentan visuales bidireccionales encajonadas por el perfil urbano que únicamente cuentan con arbolado en la Carrera 37 y en la Calle 25 y se reconocieron algunos pocos puntos donde el BICN estable relación visual con su contexto.

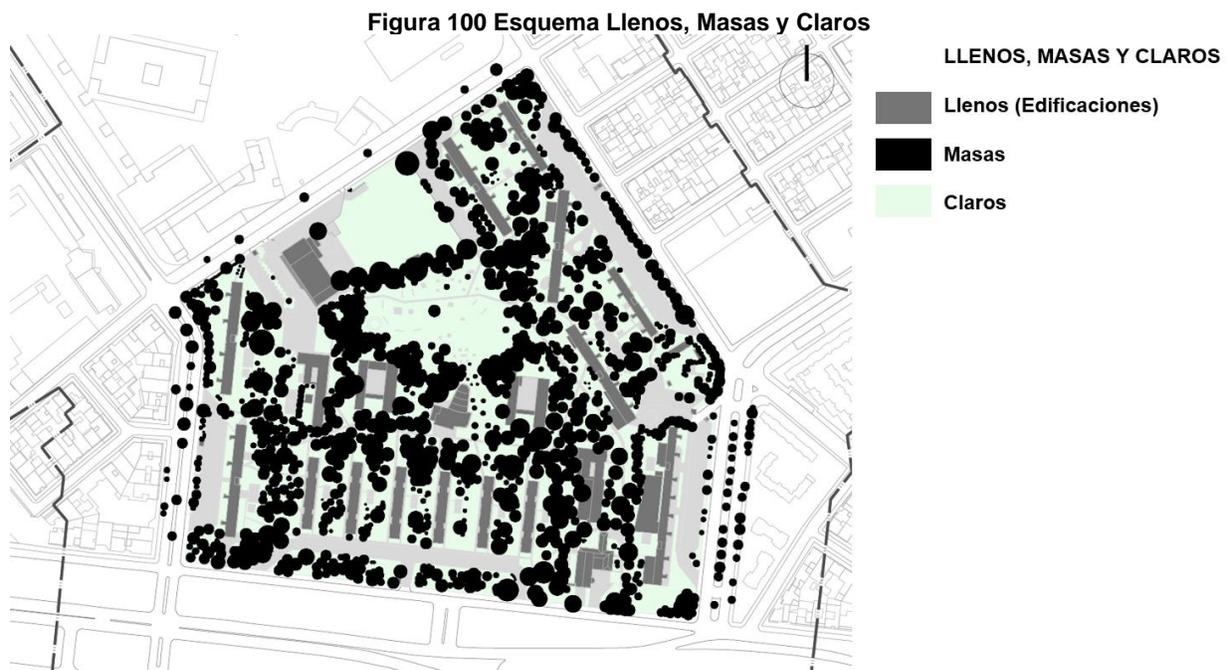
Se elaboró un esquema de llenos correspondientes a las construcciones, masas compuestas por el dosel o copas de los árboles y claros o espacios desprovistos de árboles pero que cuentan con cobertura vegetal de tipo herbáceo.

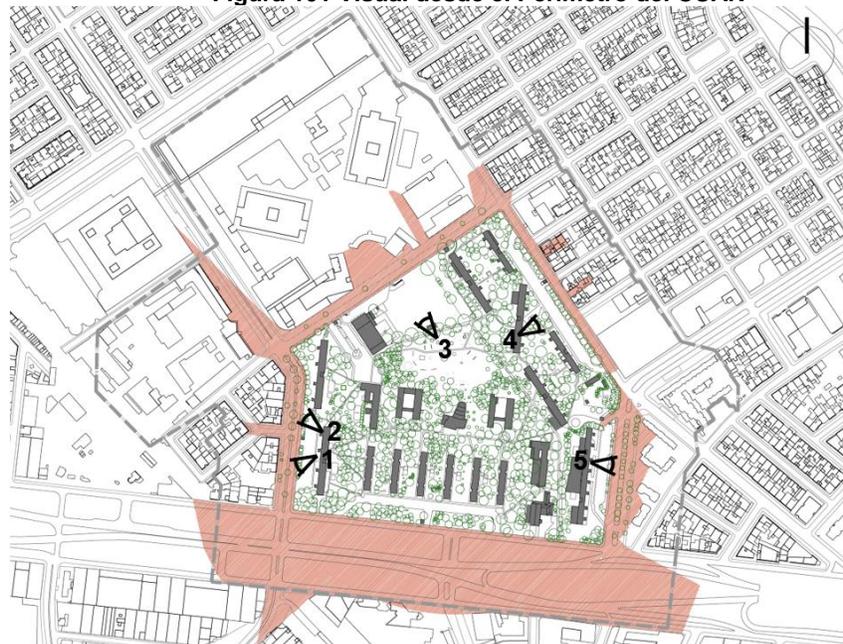
Figura 101 Visual desde el Perímetro del CUAN

Los principales puntos de vista desde el BICN miran hacia el nororiente, noroccidente, oriente, occidente y sur, correspondiendo con las bolsas de estacionamientos con una distancia no mayor a 30m hacia las Carreras 37 y 36, 16m hacia la Calle 25, aproximadamente 50m hacia la Calle 25 y con una amplitud variable, pero de hasta 100m hacia la Avenida de las Américas. Se resalta que la visión es nítida en solo unos cuantos puntos del conjunto por el efecto barrera que tamiza las visuales desde el conjunto, el CUAN tiene débil acceso visual hacia el exterior.

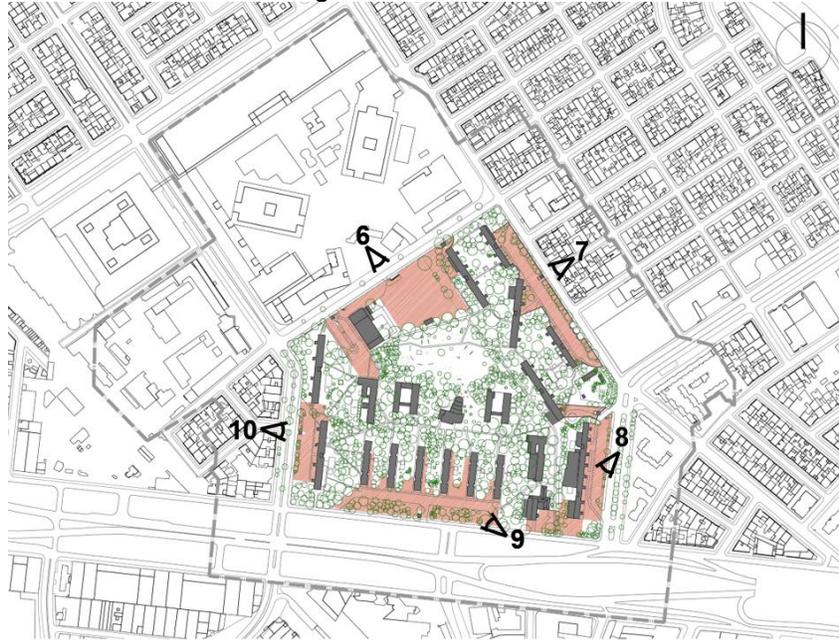
Figura 102 Visual hacia el CUAN

Los principales puntos de vista hacia el conjunto coinciden en su gran mayoría con los puntos más permeables del Centro urbano Antonio Nariño que son los parqueaderos, en este sentido; se identificaron visuales hacia el interior en el estacionamiento sur de la Carrera 37, la cancha de fútbol y el estacionamiento norte de la Carrera 37 con un alcance de hasta 87m, de todas maneras pese a la amplitud de la vista en esta zona, los árboles impiden ver los cerros orientales referente natural y visual de la ciudad. Por la Calle 25 la visual se estrella en las fachadas del conjunto en algunas masas arbóreas teniendo un alcance de hasta 38m y por el acceso vehicular compartido con las Residencias Universitarias se tiene una peque visual hacia el bloque B1 de casi 60m. De otro lado la visual hacia las Residencias es de hasta 26m y hacia la Parroquia de 30m, mientras que el alcance promedio desde el andén de la Avenida de las Américas es de 40m logrando en algunos puntos donde la vegetación lo permite unos 70m aproximadamente. En términos generales el acceso visual hacia el CUAN es débil y poco permeable, destacan las fachas de los bloques B por su altura.

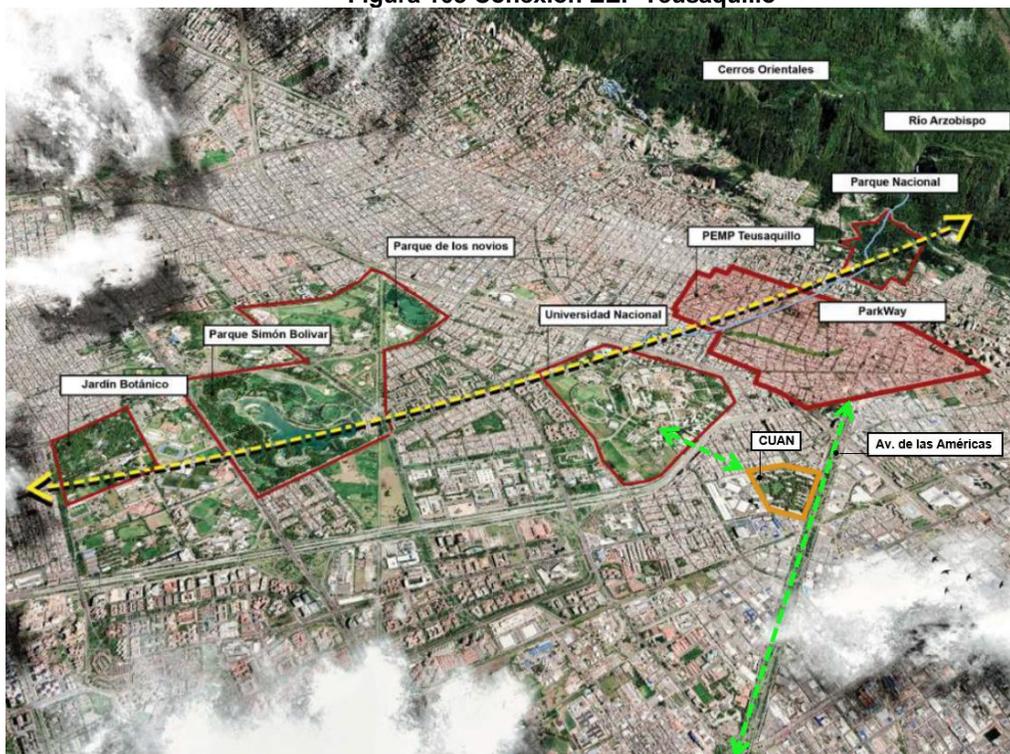
Figura 103 Conexión EEP Teusaquillo

El valor ecológico se deriva de la riqueza de la flora que hace parte del BICN con una composición multiestrato de árboles, arbustos y hierbas, ofreciendo nichos para fauna que contribuyen al enriquecimiento de la diversidad y lo convierte en un nodo con potencial para la conectividad ecológica dentro de una UPZ que no cuenta con elementos relevantes de la EEP pero que tampoco presenta un buen índice de áreas verdes como de árboles por habitante.

Sin embargo; el CUAN presenta importancia ecológica dentro de la Localidad de Teusaquillo por la conectividad que genera en primer lugar con el separador verde de la Av. de las Américas, pero también por su cercanía a la Universidad Nacional de Colombia, el parque Metropolitano Simón Bolívar, el Jardín Botánico de Bogotá José Celestino Mutis (JBB), el Parkway, el río

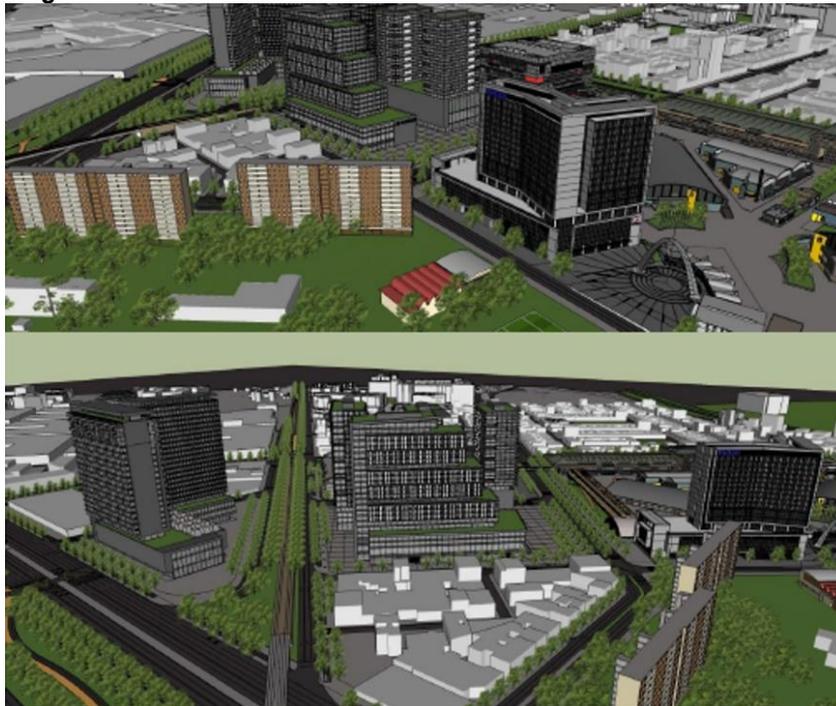
Figura 105. Plan Parcial de Renovación Urbana "Corferias - EAAB-ESP"

En este sentido, conforme al desarrollo e implementación de los planes vigentes y los planes de renovación en etapa de formulación, la zona de influencia del CUAN cambiará su perfil urbano, sus índices de edificabilidad, el espacio público, así como las dinámicas de movilidad y usos de la zona. Con los nuevos desarrollos, las manzanas y predios regulares con dos o tres pisos construidos se reorganizarán en manzanas para desarrollos inmobiliarios de gran escala en altura y volumen (con un promedio de 20 pisos).

En concordancia con lo anterior, el CUAN quedará inmerso en un cambio urbano acorde con la densificación urbana de la ciudad; por tal razón es inevitable que se alteren las condiciones urbanas de la zona de influencia. No obstante, estos cambios no alteran de forma negativa los valores del conjunto: el nuevo desarrollo urbano del sector puede ser una oportunidad para potencializar las características de supermanzana y paisajísticas del BIC, que hasta el momento están aisladas e ignoradas por el contexto inmediato.
