SAN BERNARDO

ESTUDIO DE VALORACIÓN PATRIMONIAL

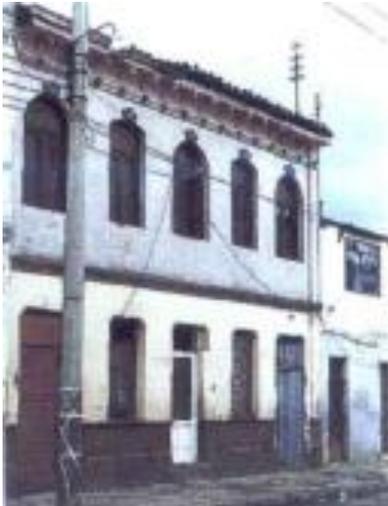
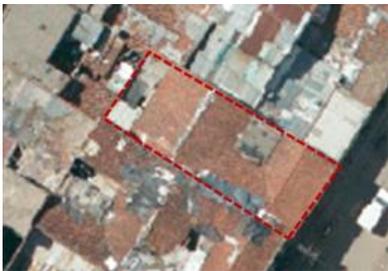
PREDIO 24 MANZANA 30	
ORIGEN INMUEBLE

MODIFICACIONES POR LICENCIA DE CONSTRUCCIÓN: No registra
	MODIFICACIONES Y/O ADICIONES EN CUBIERTA: Cerramiento patio lateral y patio posterior
	MODIFICACIONES Y/O ADICIONES EN FACHADA: Perdida de alero. Reemplazo de puertas originales por puertas metálicas. Alteración en de vano de ventana central para la instalación de puerta adicional.
	ESTADO DEL INMUEBLE: Malo

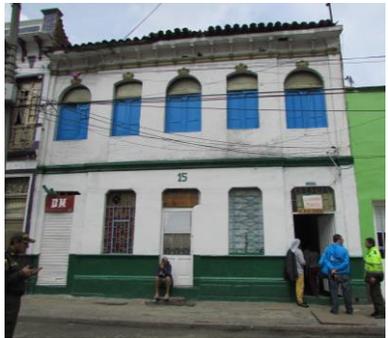
Fuente: Empresa de Renovación y Desarrollo Urbana.2016.	USO ACTUAL: Paga diario

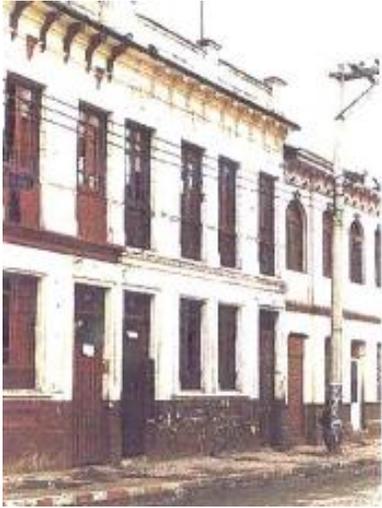
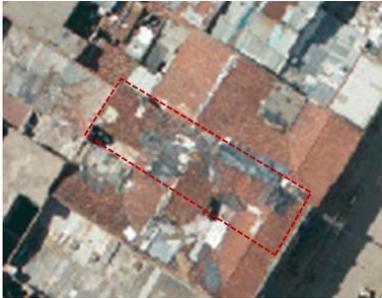
PREDIO 25 MANZANA 30		
ORIGEN INMUEBLE

MODIFICACIONES POR LICENCIA DE CONSTRUCCIÓN:	No registra
	MODIFICACIONES Y/O ADICIONES EN CUBIERTA:	Cambio de materia de la cubierta, se evidencia deterioro
	MODIFICACIONES Y/O ADICIONES EN FACHADA:	Deterioro en las ventanas. Reemplazo de puertas originales por puertas metálicas. Entre 2003 y 2016 se evidencia la apertura de una puerta y posterior tapiado en la ventana del costado norte en primer piso.
	ESTADO DEL INMUEBLE:	Malo

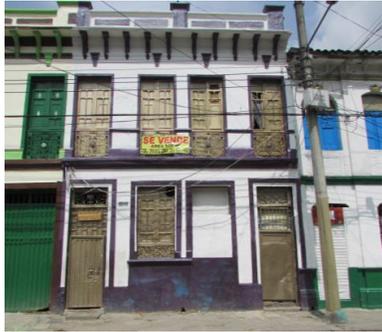
<p>Fuente: Empresa de Renovación y Desarrollo Urbana.2016.</p>	USO ACTUAL:	Paga diario

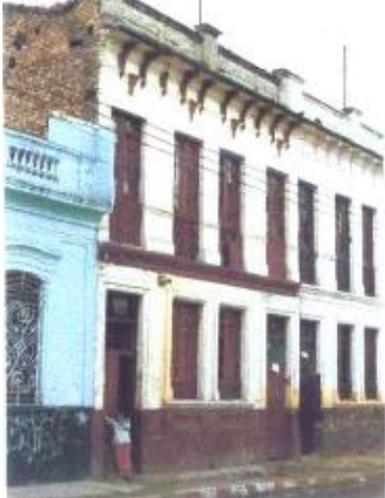
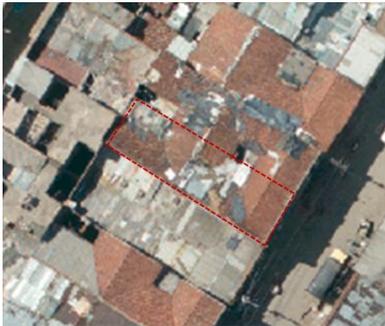
PREDIO 26 MANZANA 30		
ORIGEN INMUEBLE

USO ACTUAL:	Paga diario
	MODIFICACIONES POR LICENCIA DE CONSTRUCCIÓN:	No registra
	MODIFICACIONES Y/O ADICIONES EN CUBIERTA:	Se evidencia deterioro en la cubierta Cerramiento de patio lateral y posterior.

MODIFICACIONES Y/O ADICIONES EN FACHADA:	Reemplazo de puertas originales por puertas metálicas. Alteración de la fachada en el primer piso por apertura de puertas.
	ESTADO DEL INMUEBLE:	Malo

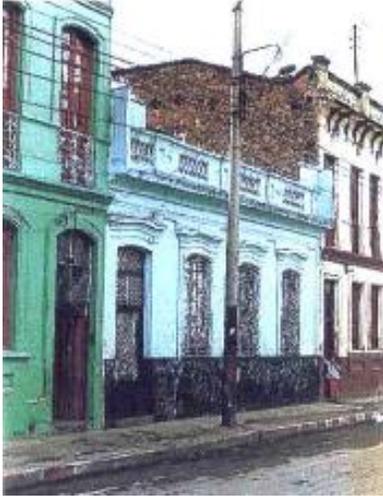
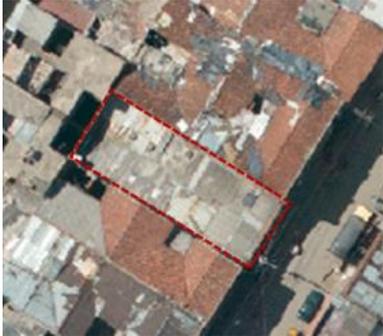
PREDIO 27 MANZANA 30		
ORIGEN INMUEBLE

USO ACTUAL:	Abandonado
	MODIFICACIONES POR LICENCIA DE CONSTRUCCIÓN:	No registra
	MODIFICACIONES Y/O ADICIONES EN CUBIERTA:	Cambio de total del material de la cubierta. Se evidencia deterioro en la cubierta. Cerramiento de patio lateral y posterior.

MODIFICACIONES Y/O ADICIONES EN FACHADA:	Reemplazo de puerta y ventanas originales por puertas metálicas.
	ESTADO DEL INMUEBLE:	Regular

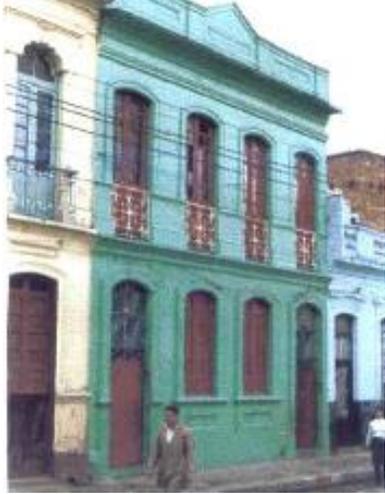
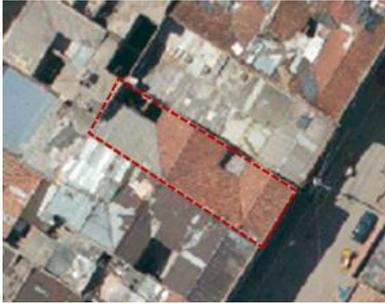
PREDIO 28 MANZANA 30		
ORIGEN INMUEBLE

MODIFICACIONES Y/O ADICIONES EN FACHADA:	Deterioro en las ventanas Reemplazo de puertas originales por puertas metálicas. Entre 2003 y 2016 se evidencia la apertura de una puerta comercial, ampliación de la ventana del costado norte en primer piso.	
ESTADO DEL INMUEBLE:	Malo

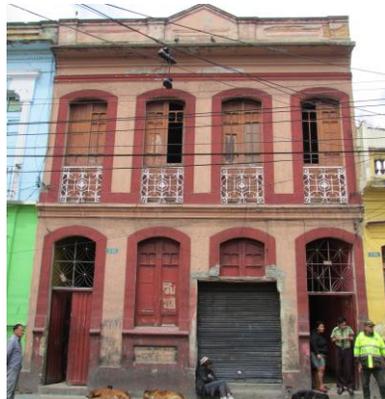
USO ACTUAL:	Paga diario
MODIFICACIONES POR LICENCIA DE CONSTRUCCIÓN:	No registra	
MODIFICACIONES Y/O ADICIONES EN CUBIERTA:	Cambio de material de la cubierta en cuerpo posterior. Cerramiento patio Lateral

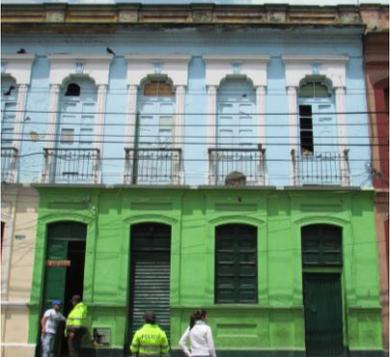
PREDIO 29 MANZANA 30		
ORIGEN INMUEBLE

USO ACTUAL:	Paga diario
	MODIFICACIONES POR LICENCIA DE CONSTRUCCIÓN:	No registra
	MODIFICACIONES Y/O ADICIONES EN CUBIERTA:	Cerramiento patio posterior Cambio de material de la cubierta

MODIFICACIONES Y/O ADICIONES EN FACHADA:	Reemplazo de puertas originales por puertas metálicas. Alteración en de vano de ventana central para la instalación de puerta adicional.
	ESTADO DEL INMUEBLE:	Malo

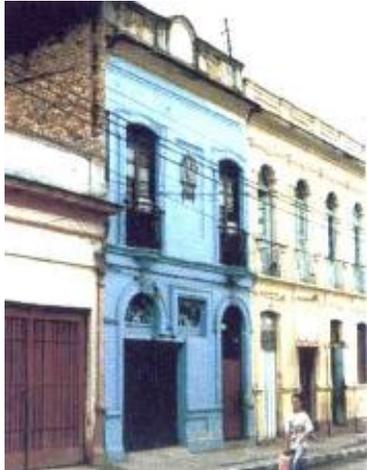
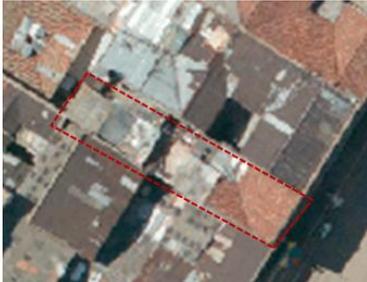
PREDIO 30 MANZANA 30		
ORIGEN INMUEBLE

<p>Fuente: Empresa de Renovación y Desarrollo Urbano.2016.</p>	USO ACTUAL: Paga diario MODIFICACIONES POR LICENCIA DE CONSTRUCCIÓN: No registra MODIFICACIONES Y/O ADICIONES EN CUBIERTA: Cerramiento patio lateral y patio posterior MODIFICACIONES Y/O ADICIONES EN FACHADA: Reemplazo de puertas originales por puertas metálicas. Alteración en de vano de puerta y ventana central para la instalación de puerta comercial. ESTADO DEL INMUEBLE: Malo

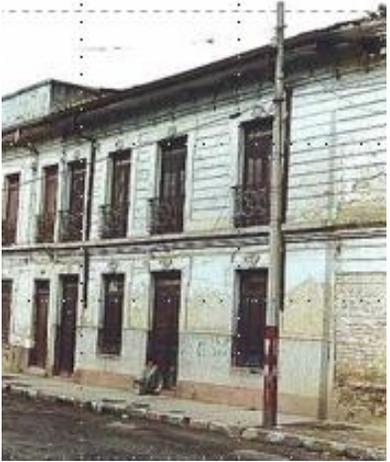
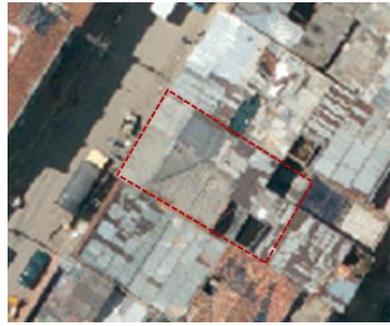
PREDIO 11 MANZANA 35		
ORIGEN INMUEBLE

<p>Fuente: Empresa de Renovación y Desarrollo Urbano.2016.</p>	USO ACTUAL: Paga diario MODIFICACIONES POR LICENCIA DE CONSTRUCCIÓN: No registra MODIFICACIONES Y/O ADICIONES EN CUBIERTA: Cerramiento patio lateral y patio posterior. Cambio de material de cubierta. MODIFICACIONES Y/O ADICIONES EN FACHADA: Reemplazo de puertas originales por puertas metálicas. Alteración en vano de puerta y ventana central para la instalación de puerta comercial. ESTADO DEL INMUEBLE: Malo

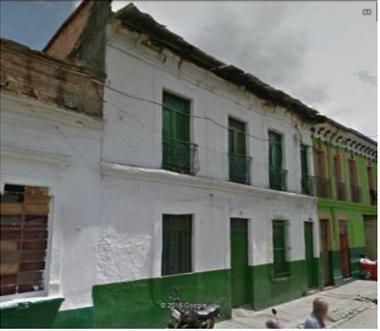
PREDIO 12 MANZANA 35		
ORIGEN INMUEBLE

Fuente: Google earth 2016.	USO ACTUAL: Paga diario MODIFICACIONES POR LICENCIA DE CONSTRUCCIÓN: No registra MODIFICACIONES Y/O ADICIONES EN CUBIERTA: Cambio de material de la Cubierta. Cerramiento patio lateral y patio posterior. MODIFICACIONES Y/O ADICIONES EN FACHADA: Reemplazo de puertas originales por puertas metálicas. Alteración en vano de puerta y ventana central para la instalación de puerta comercial. ESTADO DEL INMUEBLE: Malo

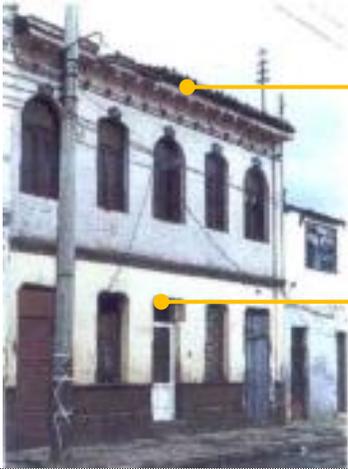
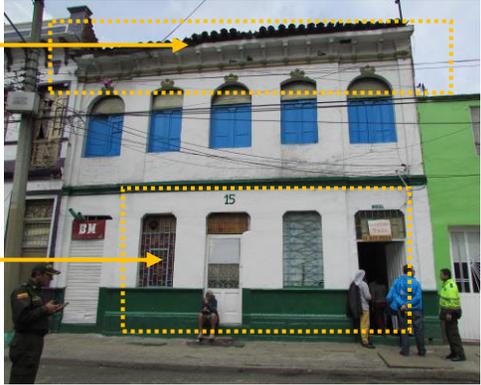
MANZANA 30		
PREDIO	ESTADO 2001 FICHA BIC	ESTADO ACTUAL DEL INMUEBLE
PREDIO 24

El análisis efectuado permite concluir que las principales modificaciones y adiciones en fachadas corresponden apertura o ampliación de vanos de ventanas para la instalación de puertas.

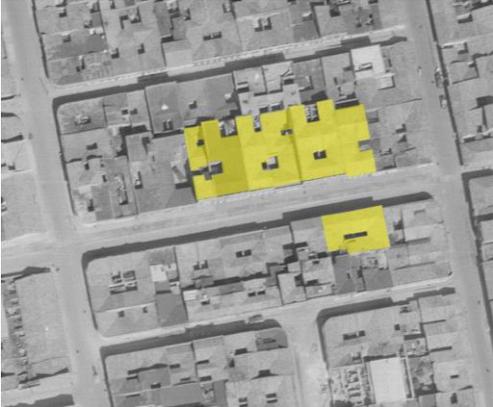
<p>En la aerofotografía de 1951 las cubiertas de los inmuebles objeto de valoración presentan sus condiciones iniciales.</p> <ul style="list-style-type: none"> Cubierta original del inmueble.
1956

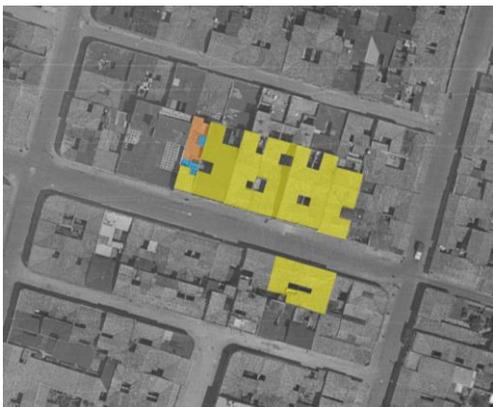
<p>En la aerofotografía del año 1956 se observa que el inmueble localizado en el predio 30 de la manzana 30, presenta modificaciones en el material de la cubierta y cerramiento de patios.</p> <ul style="list-style-type: none"> Cubierta original del inmueble. Modificación en cubierta (cambio de material). Adición (cerramiento de patio).
1977

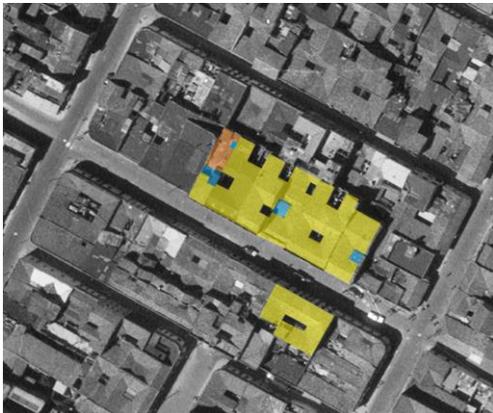
<p>En el año 1977 las cubiertas de los inmuebles localizados en los predios 24 y 27 de la manzana 30, sufren adiciones por cerramiento de patios.</p> <ul style="list-style-type: none"> Cubierta original del inmueble. Modificación en cubierta (cambio de material). Adición (cerramiento de patio).

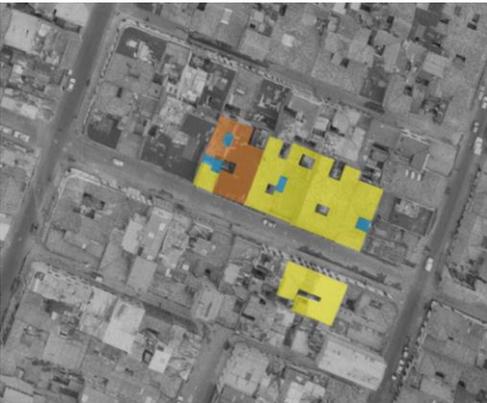
<p>1990</p>

<p>En la aerofotografía del año 1990 se observa que el inmueble localizado en el predio 29 de la manzana 30, es objeto de modificación en cubierta por cambio de material.</p> <ul style="list-style-type: none">

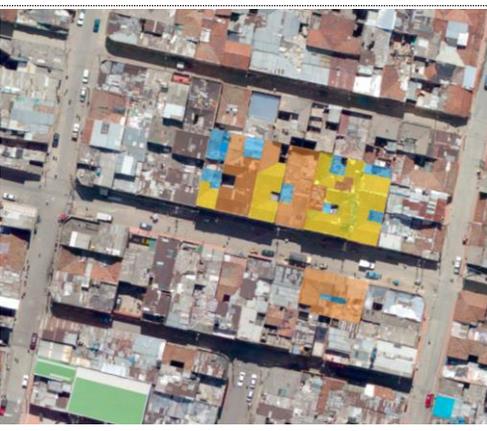
<p>En la aerofotografía del año 2014 se observa que las cubiertas de los 9 inmuebles objeto de valoración han sido modificadas, por cambio de material, cerramiento de patios y apertura de nuevos patios.</p> <ul style="list-style-type: none">

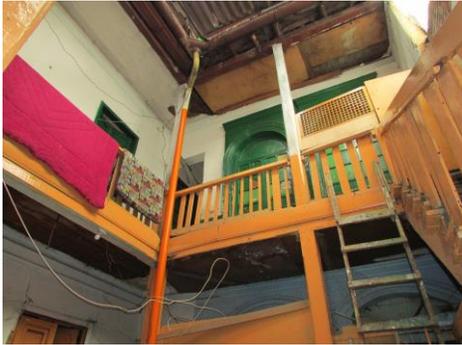
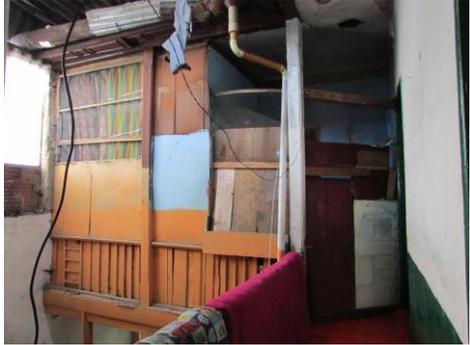
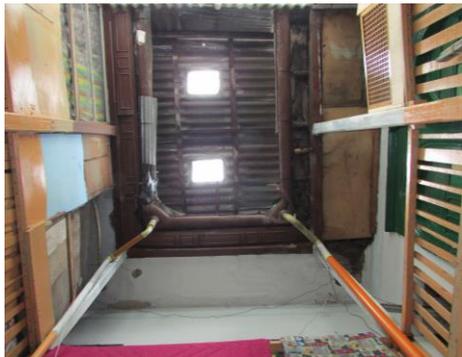
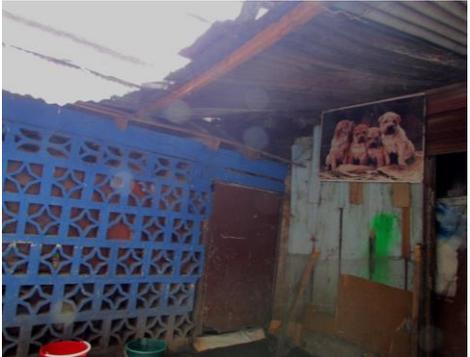
MANZANA 30	
PREDIO	ESTADO ACTUAL MODIFICACIÓN DEL INMUEBLE
24	<div style="display: flex; flex-wrap: wrap;">

</div> <ul style="list-style-type: none"> ▪ El inmueble presenta múltiples modificaciones en la estructura espacial. ▪ Sub divisiones y ocupación de las áreas libres. ▪ El inmueble presenta fracturas en la estructura muraria debido a fallas en la cimentación. ▪ Los pisos presentan hundimientos y grietas. ▪ Falla en gran parte de la estructura de la cubierta. ▪ Demolición de escalera y construcción de nueva escalera sobre muro norte. ▪ Pérdida de elementos ornamentales.

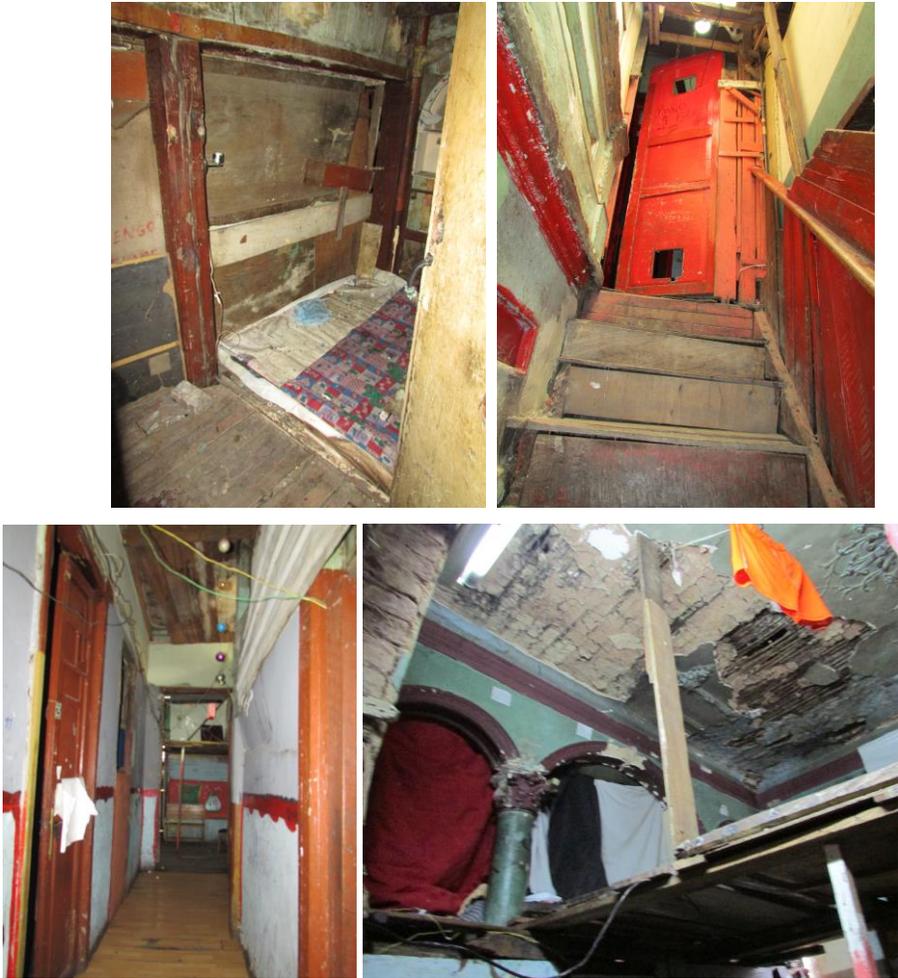
MANZANA 30	
PREDIO	ESTADO ACTUAL MODIFICACIÓN DEL INMUEBLE
25

<ul style="list-style-type: none"> ▪ El inmueble presenta múltiples modificaciones en la estructura espacial. ▪ Sub divisiones y ocupación de las áreas libres. ▪ Construcción de estructura de entrepiso en ateads de altura y media con el fin de generar área adicional para cuartos de pagadiario. ▪ El inmueble presenta fracturas en la estructura muraria debido a fallas en la cimentación. ▪ Los pisos presentan hundimientos y grietas. ▪ Falla en gran parte de la estructura de la cubierta. ▪ Pérdida de elementos ornamentales. ▪ Fue reemplazado el acabado del piso del segundo nivel por piso laminado. ▪ Cielo raso en alto estado de deterioro y reemplazo parcial por listones de madera.

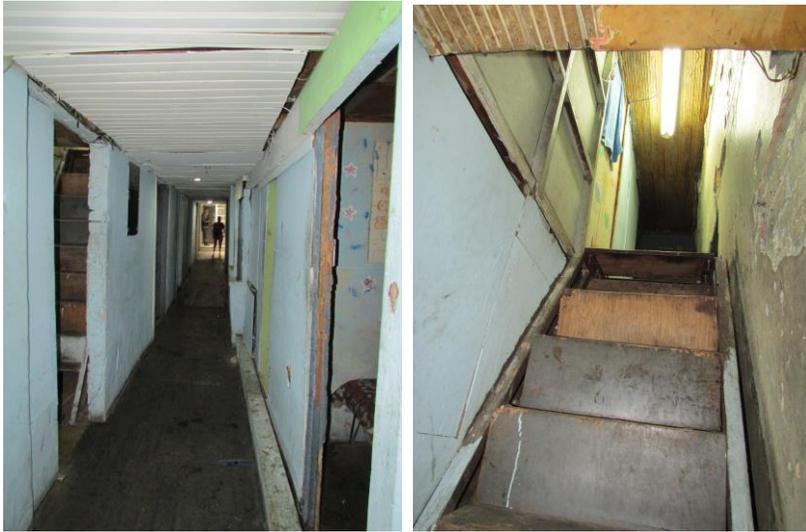
MANZANA 30	
PREDIO	ESTADO ACTUAL MODIFICACIÓN DEL INMUEBLE
26

<ul style="list-style-type: none"> ▪ El inmueble presenta múltiples modificaciones en la estructura espacial. ▪ Sub divisiones y ocupación de las áreas libres. ▪ Construcción de estructura de entrepiso en areas de altura y media con el fin de generar área adicional para cuartos de pagadiario. ▪ El inmueble presenta fracturas en la estructura muraria debido a fallas en la cimentación. ▪ Los pisos presentan hundimientos y grietas. ▪ Falla en gran parte de la estructura de la cubierta. ▪ Cambio de acabados. ▪ Cielo raso en alto estado de deterioro y reemplazo cielo raso plástico. ▪ Pérdida de elementos ornamentales.

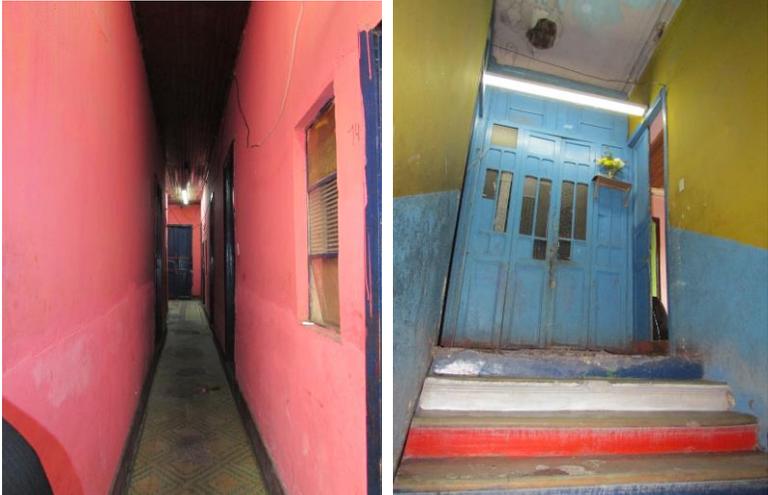
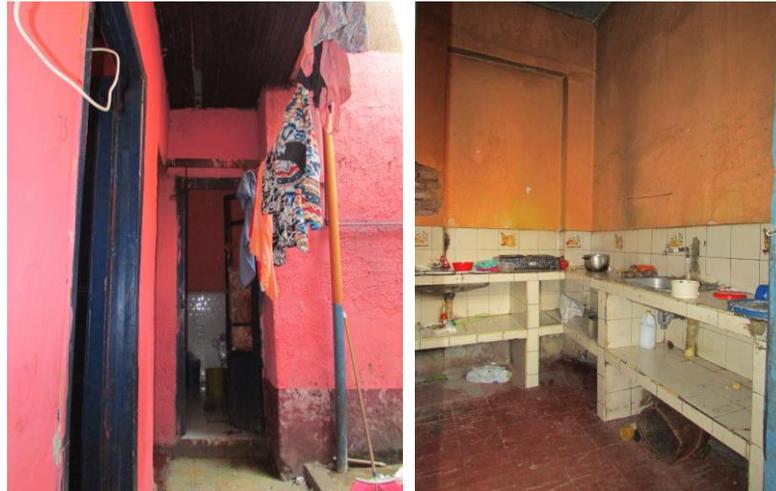
- El inmueble presenta múltiples modificaciones en la estructura espacial.
- Sub divisiones y ocupación de las áreas libres.
- Construcción de estructura de entrepiso en areas de altura y media con el fin de generar área adicional para cuartos de pagadiario.
- El inmueble presenta fracturas en la estructura muraria debido a fallas en la cimentación.
- Los pisos presentan hundimientos y grietas.
- Falla en gran parte de la estructura de la cubierta.
- Cambio de acabados.
- Cielo raso en alto estado de deterioro y reemplazo cielo raso.
- Pérdida de elementos ornamentales.

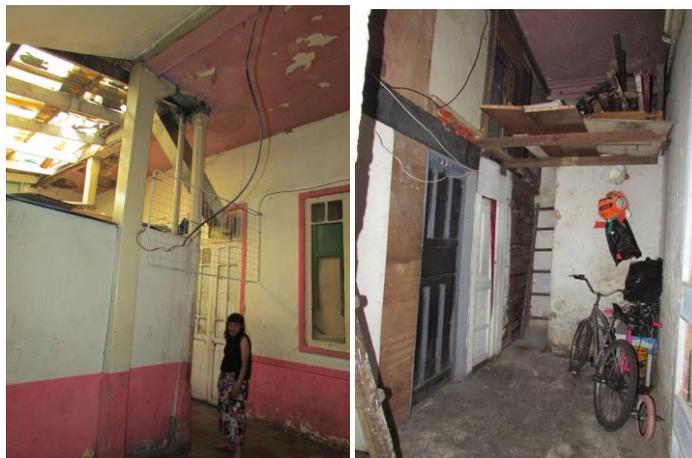
29

- El inmueble presenta múltiples modificaciones en la estructura espacial.
- Sub divisiones y ocupación de las áreas libres.
- Construcción de estructura de entepiso en areas de altura y media con el fin de generar área adicional para cuartos de pagadiario.
- El inmueble presenta fracturas en la estructura muraria debido a fallas en la cimentación.
- Los pisos presentan hundimientos y grietas.
- Falla en gran parte de la estructura de la cubierta.
- Cambio de acabados.
- Cielo raso en alto estado de deterioro y reemplazo cielo raso plástico
- Pérdida de elementos ornamentales.

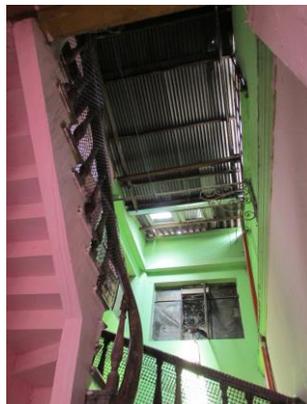
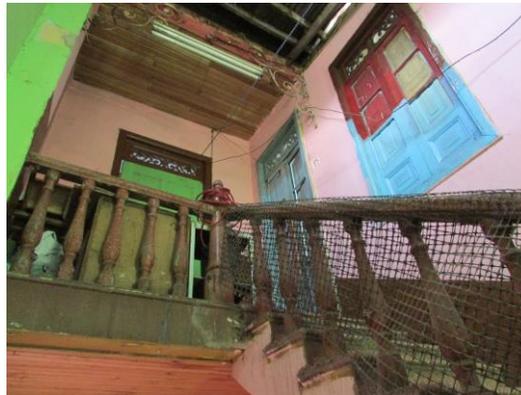
30

<ul style="list-style-type: none"> ▪ El inmueble presenta múltiples modificaciones en la estructura espacial. ▪ Sub divisiones y ocupación de las áreas libres. ▪ Construcción de estructura de entrepiso en areas de altura y media con el fin de generar área adicional para cuartos de pagadiario. ▪ El inmueble presenta fracturas en la estructura muraria debido a fallas en la cimentación. ▪ Los pisos presentan hundimientos y grietas. ▪ Falla en gran parte de la estructura de la cubierta. ▪ Cambio de acabados. ▪ Cielo raso en alto estado de deterioro y reemplazo cielo raso plástico. ▪ Pérdida de elementos ornamentales.
--	---

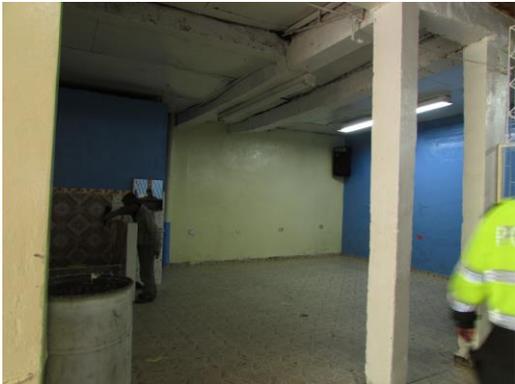
MANZANA 35	
PREDIO	ESTADO ACTUAL MODIFICACIÓN DEL INMUEBLE
11	<div style="text-align: center;">

</div> <ul style="list-style-type: none"> ▪ El inmueble presenta múltiples modificaciones en la estructura espacial. ▪ Sub divisiones y ocupación de las áreas libres. ▪ Cambio de estructura. ▪ Cambio de acabados. ▪ Pérdida de elementos ornamentales.

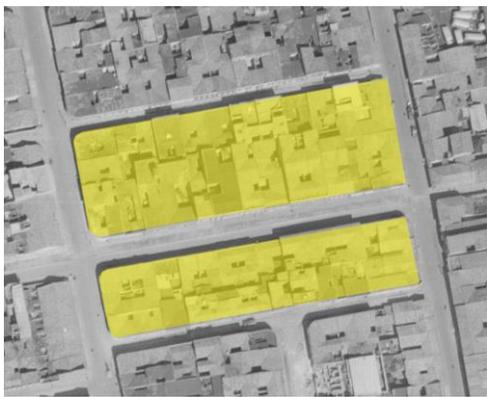
<p>En el año 1951 se conservan el 100% de las edificaciones que conformaron inicialmente las manzanas 30 y 35 del Barrio San Bernardo.</p> <p>

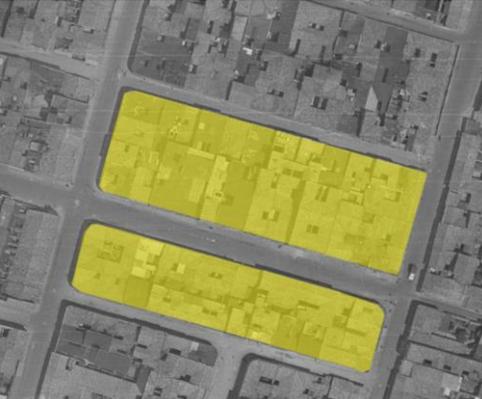
<p>1956</p>

<p>En el año 1956 se mantienen las condiciones descritas en el año anterior.</p> <p>

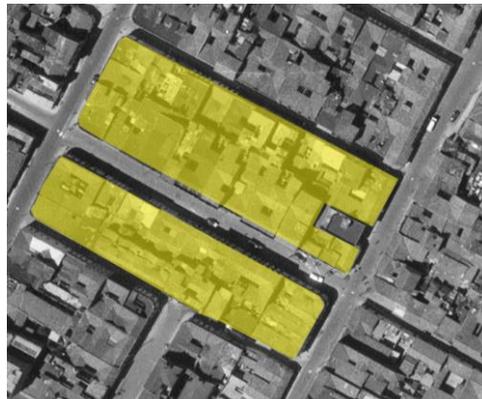
<p>En el año 1977 la manzana 35 conserva aún el 100% de los inmuebles que conformaron inicialmente la manzana. En la manzana 30 se observa sustitución de un inmueble sobre la Calle 4°.</p> <p>

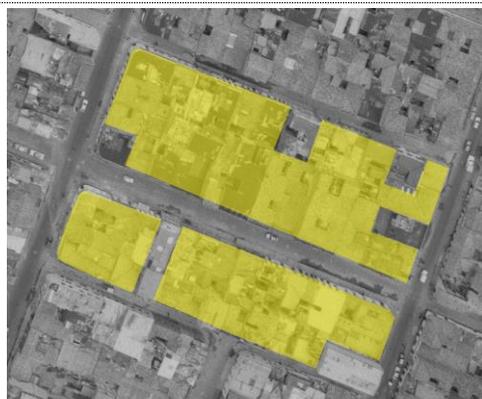
<p>En la aerofotografía del año 1990, se observa que en la manzana 30 un 5% del área ha sido afectada por implantación de nuevas edificaciones.</p> <p>En la manzana 35 un 12% del área, ha sido objeto de sustitución de los inmuebles que la conformaron inicialmente.</p> <p>
