# COMITÉ OPERATIVO DE OBRAS DE INFRAESTRUCTURA DE SERVICIOS PÚBLICOS DEL DISTRITO CAPITAL

ACTA No. 21 de 2025

FECHA: 19 de junio de 2025

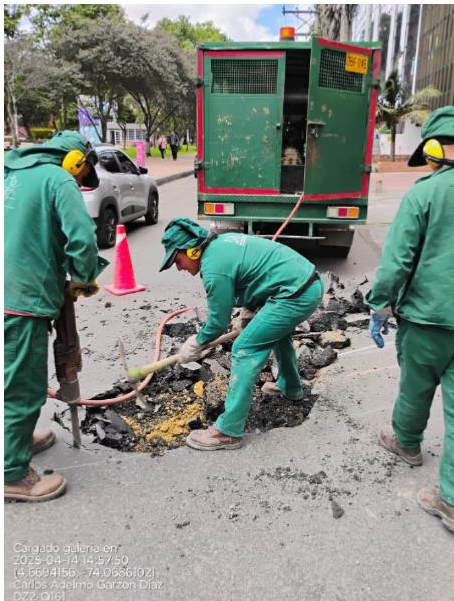
#### Caso 24 (Caso 148) Carrera 16A por Calle 78 – Unilago

El día 14 de abril de 2025 la División Servicio Alcantarillado de la Zona 2 con aviso de tención operativo No. 2001429473 efectuó reparación de una conexión domiciliar que se encontraba fallada.

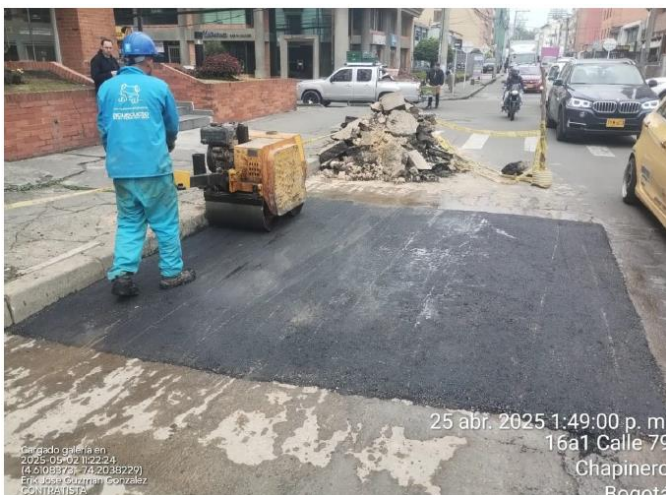
El día 25 de abril de 2025 se ejecutaron los trabajos de recuperación de la calzada intervenida quedando atendida la solicitud para cierre del caso.

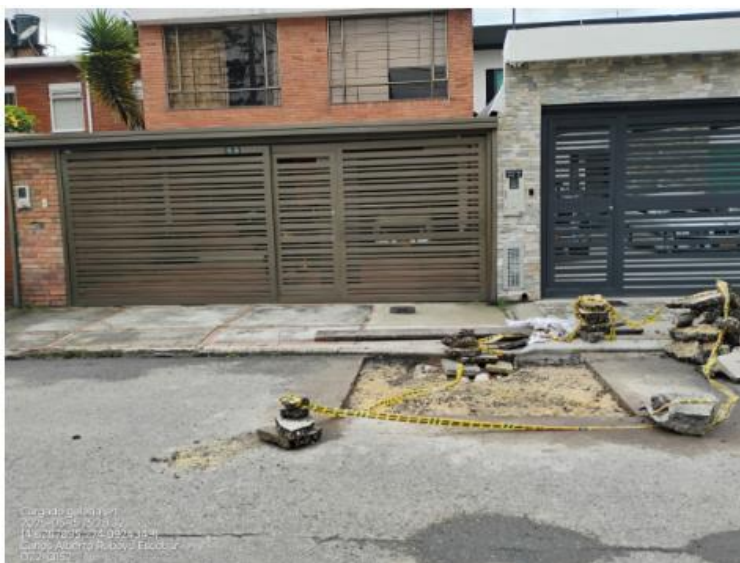
## Caso 124 – Calle 44C No. 50-46 – Barrio La Esmeralda

El día 15 de mayo de 2025 la División Servicio Alcantarillado de la Zona 2 con aviso de tención operativo No. 200148689 efectuó reparación de una conexión domiciliar que se encontraba fallada.

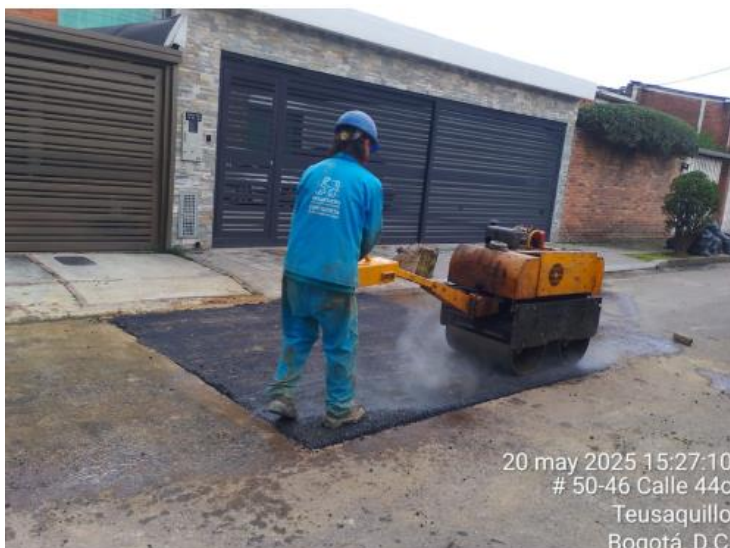
El día 20 de mayo de 2025 se ejecutaron los trabajos de recuperación de la calzada intervenida quedando atendida la solicitud para cierre del caso.

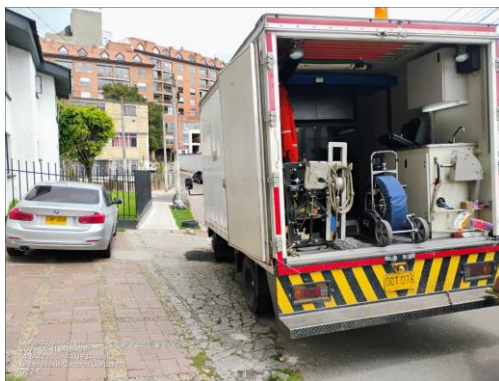
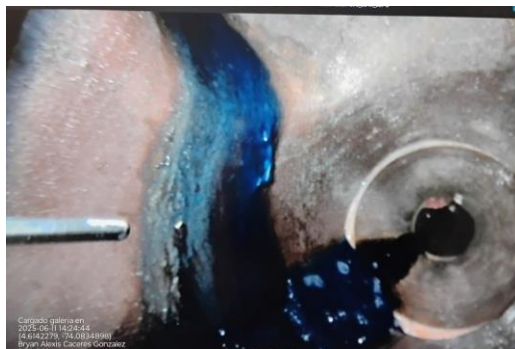
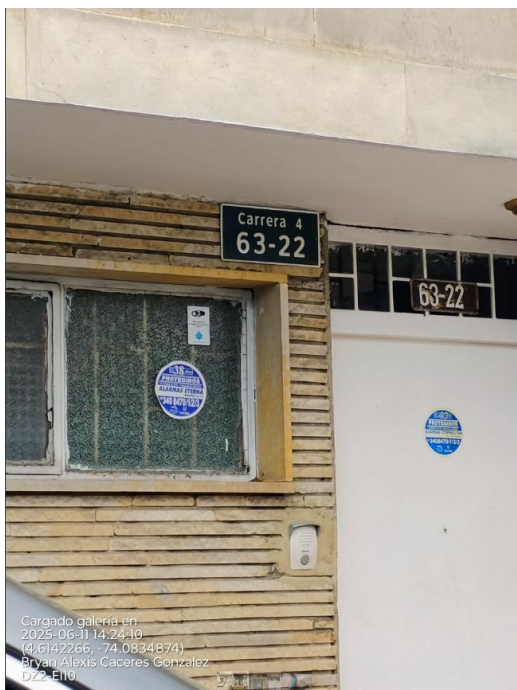
## Caso 158 – Carrear 4 No. 63-22 – Hundimiento en vía.

La División Servicio Alcantarillado de la Zona 2 efectuó trabajos de sondeo, limpieza e inspección con equipo de Circuito Cerrado de Televisión (CCTV) a la red de 12" localizada en la calzada de la Carrera 4 entre Calle 63 y 64, encontrando que la misma se encuentra en condiciones normales de operación y funcionamiento.

Así mismo, como resultado de la inspección interna efectuada con equipó de CCTV, se evidenció que la tubería no presenta daños o problemas estructurales que puedan dar origen al deterioro que se presenta en la carpeta asfáltica de la vía. Se solicita cierre del caso.
