URB. COOPAVA
CARRERA 98A N° 22K-00

PLANTA ESTADO ACTUAL
LOCALIZACIÓN
CUADRO DE ÁREAS

CERRAMIENTO
M-70

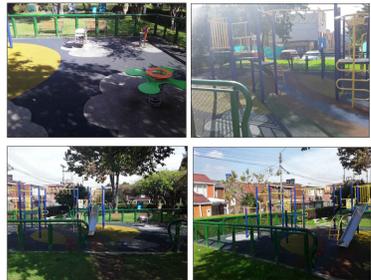
ZONA DE JUEGOS
INFANTILES

PREDIO COLINDANTE

ENTRADA POR CL 23 Bis
(ACTUAL)

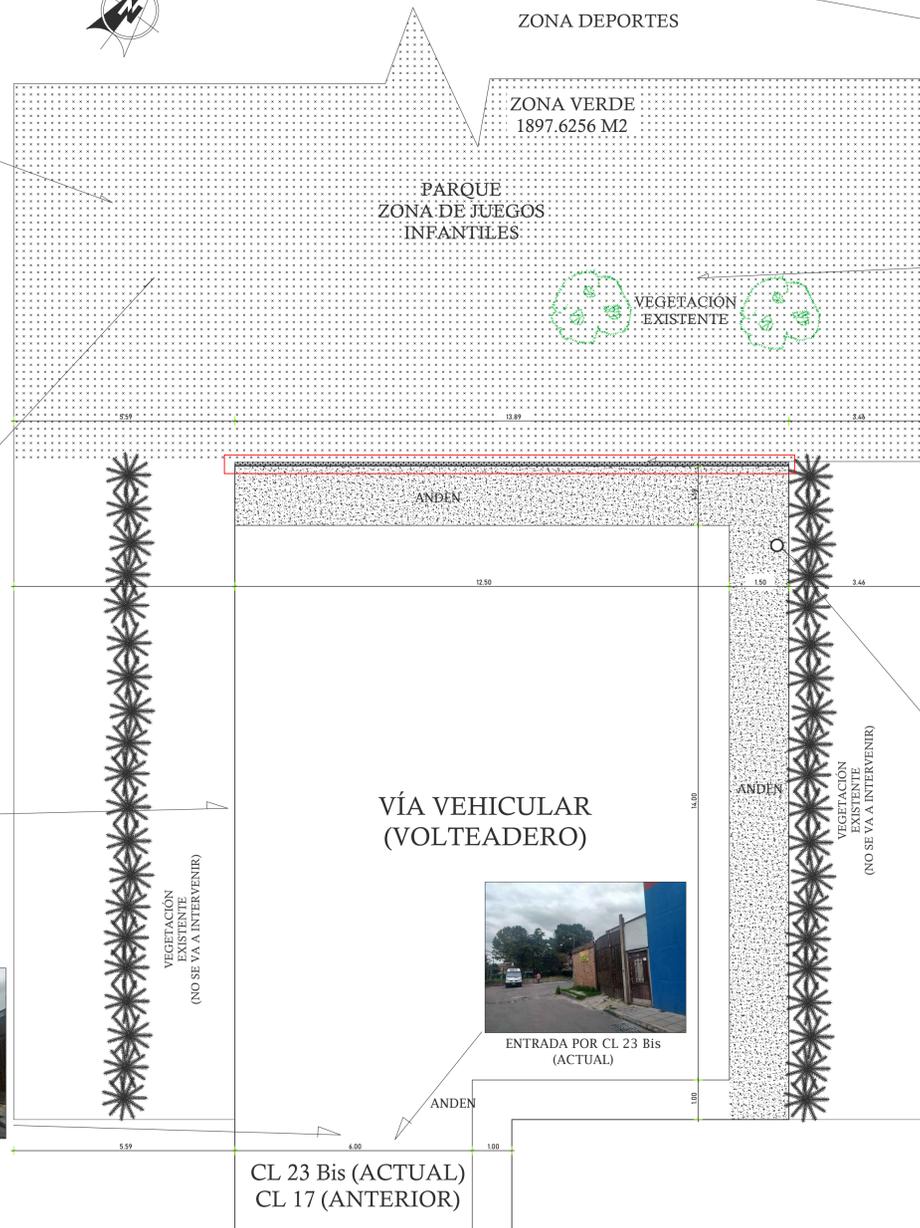
PLANTA ESTADO ACTUAL
ESC___ 1:75

ZONA DE DEPORTES

VEGETACION EXISTENTE
(NO SE VA A INTERVENIR)

ALUMBRADO PÚBLICO
EXISTENTE
(NO SE VA A INTERVENIR)

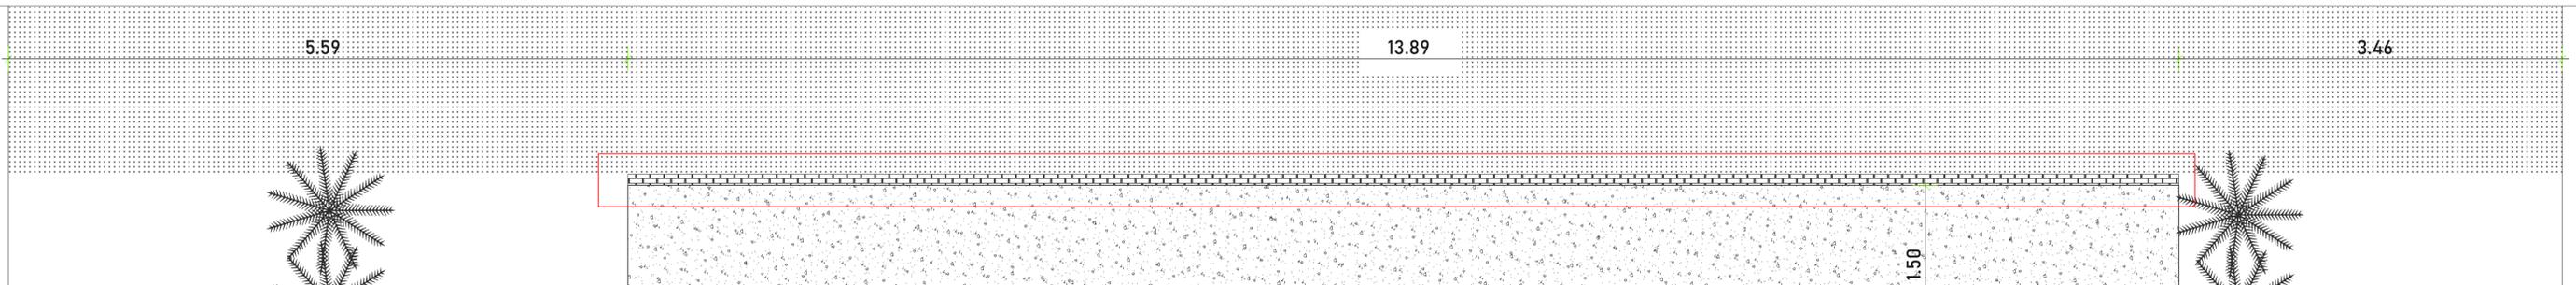
DETALLE ESTADO ACTUAL
ESC___ 1:25

LUGAR DONDE SE VA A CONSTRUIR LA M70
SE OBSERVA MURO EN LADRILLO PRENSADO
